供用中の鉄筋コンクリート桁における鋼繊維補強モルタル吹付け界面性状の超音波計測

岐阜大学 正会員 鎌田敏郎 六郷恵哲
 JR 東海 正会員 関雅樹 丹間泰郎 日建設計 川満逸雄
 岐阜大学 学生会員 若槻晃右 林承燦 浅野雅則

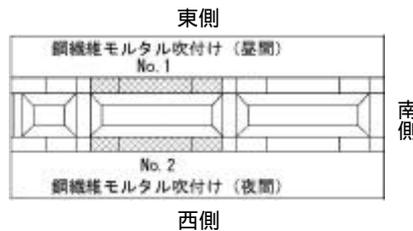
図-1 対象とした桁（2本）

新線建設に伴って撤去される既設の高架橋に対して、SFRM 吹付けによる桁の補強実験を行った¹⁾。構造物の概況を写真 - 1 に示す。SFRM の吹付けは、桁の下面をウォータジェットにより 10mm 程度はつりとした後添え筋を施し（写真 - 2 参照）目標厚さを 100mm として行った。吹付けは、車両走行による振動を受ける状態（昼間施工）と、この影響を受けない状態（夜間施工）の 2 ケースについて実施した（図 - 1 参照）。本研究では、この昼間施工および夜間施工それぞれの桁に対して超音波計測を行った。なお、計測結果の評価において、明らかな欠陥（はく離）箇所における計測値を得ておくことが有効と考え、図 - 2 に示す 4 ケ所において吹

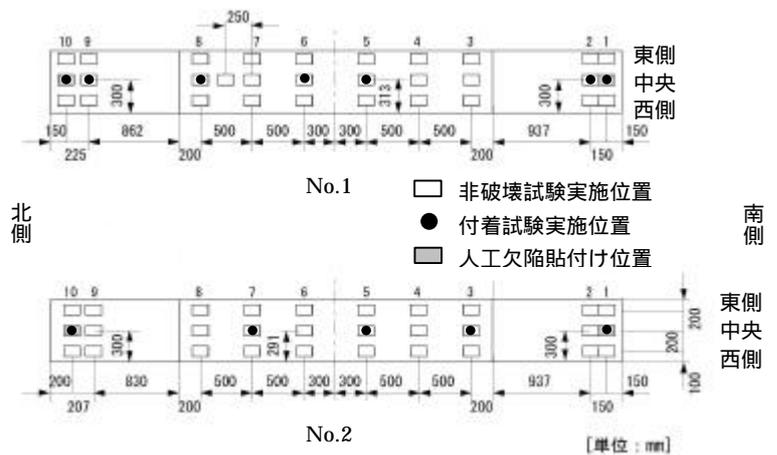
図-2 計測実施箇所概要

付け前に既設コンクリート表面にあらかじめガムテープを貼付し、人工的に欠陥箇所（10×10cm 程度）を設置した。なお、人工欠陥箇所が不明である条件下で、超音波計測を行った。

超音波の計測は、桁下面（SFRM 表面）の図 - 2 に示す箇所において行った。2 探触子法により反射波を受

信し、その到達時間により吹き付け界面からの反射によるものであることを確認した後、振幅値を記録した。計測はデジタル超音波探傷器により行い、直径 56mm の広帯域探触子を用いた。超音波の入射を確実にするため SFRM 表面をグラインダーにより研磨し、探触子との間に接触媒質を用いて SFRM 表面に密着させた（写真 - 3 参照）。なお、参考のため、図 - 2 に示す 12ヶ所において建研式の付着試験も併せて行った。
