## 補助工法不要のカッタービット交換方法「リレービット工法」の施工実績報告

鹿島建設（株）

帝都高速度交通営団

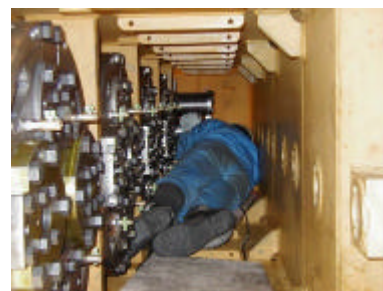
写真-4 スポーク内作業状況  
（バルブプレート型）

ビット交換に要した時間は、いずれのタイプも「約100分/個」であり、予め工場にて実施した時に要した交換時間「約60分/個」より多くの時間を費やしたが、本工法によれば地下水圧（泥水圧）の作用した状態において、補助工法無しで安全にカッタービットを交換できることが確認できた。カッタービットの交換状況を、写真-2～5に示す。

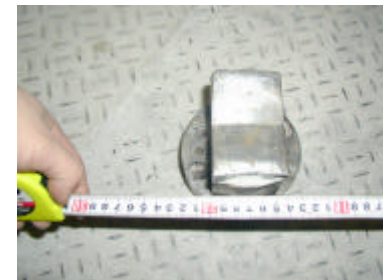
写真-6 交換ビットの破損状況  
（ボールバルブ型）

なお、交換して取出したカッタービットの状況は写真-6～7に示す通りであり、超硬ビットの部分が破損しているものと、超硬ビット部分が摩耗しているものとが確認された。
