## 大量湧水を伴う未固結砂岩層での変状対策

日本鉄道建設公団 九州新幹線建設局 出水鉄道建設所  
(株) 鴻池組 正 山田浩幸

## はじめに

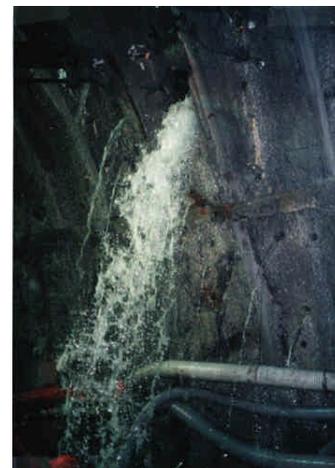
写真 - 1 突発湧水状況

全体的に地質が悪い上に湧水も多く、内空変位は 30～70mm も生じたので、度々縫返しを行ったが、様々な補助工法を採用しながら、掘削は比較的順調に進んでいた。しかし、坑口より 1,526m 掘削した時点 (土被り約 200m) で、切羽上半左隅より濁りを伴った約 2t/min (最大 8t/min) の大量湧水が持続的に発生し、約 18m 区間にわたり支保が大きく変状 (最大約 50cm 変形) したために掘削中断を余儀なくされた。

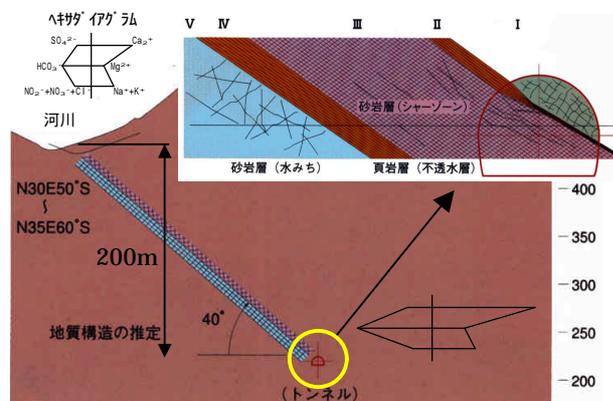
- ・大量湧水の原因：地質構造及び水質の分析より、トンネルと 200m 上方の河川との間の砂岩層に水みちがあり、主に河川から大量の湧水が供給されたためと判断した (図 - 1)。
- ・支保の変状原因：地山強度が低い (圧縮強度  $qu=2.0\text{N/mm}^2$ ) 未固結砂岩層であるために、掘削時に大きなゆるみ土圧が生じ、地下水による大きな水圧も作用したためと判断した。

図 - 1 地質構造の分析と水みち

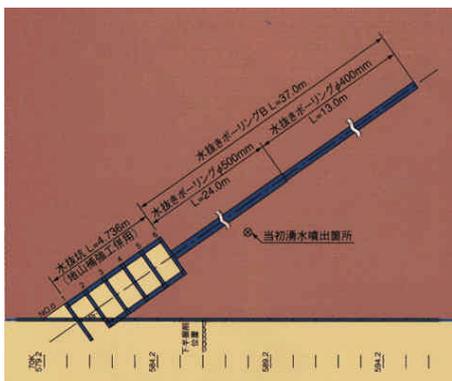
図-2 大量湧水対策工

変状後に水抜きボーリングを18本施工したが、湧水量及び作用水圧の低減効果が十分得られなかったため、滞水層にはかなりの水が存在していると想定された。従って、十分な水抜きを行わなければ、支保の変状増大によるトンネル崩壊や大量湧水による切羽崩落を引き起こす事が懸念された。そこで、支保の変状増大の防止及び変状区間の縫返しを行うにあたり、作業性・安全性の向上を確保するために地下水位を下半盤まで下げることが目的として、排水効果の高い大口径ボーリング（500mm）併用の水抜き導坑（2.0×2.0m）を計画し、施工した（図-2、写真-2）。その結果、約2.0t/min程度の導水が得られ、湧水量及び作用水圧を下げる事ができた。

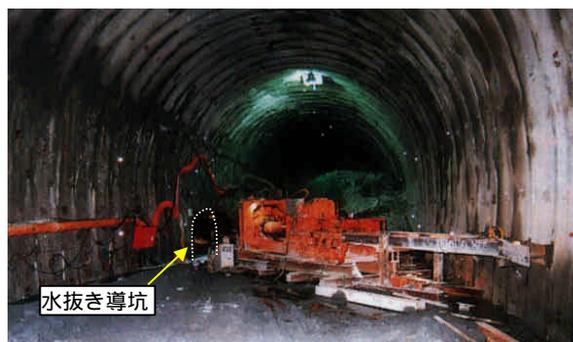
写真-2 大量湧水対策工（大口径ボーリング）

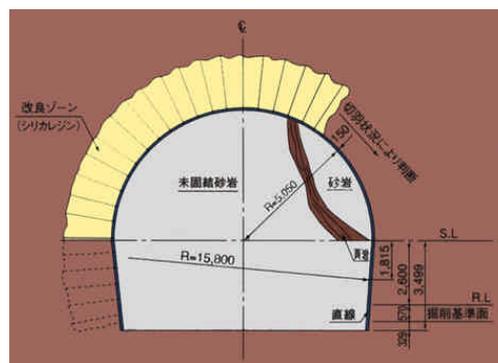
図-3 掘削時の切羽安定対策

湧水対策後、掘削を再開するにあたり、掘削区間の先行水抜きボーリングを行った。更に、脆弱部では水圧が作用しても地山が安定するように、アーチ部外周2mの範囲にシリカレジンを注入して地山改良を行いながら掘削を進めた（図-3）。また、滞水部分の掘削にあたっては、突発湧水による切羽崩壊にそなえ、5m程度のカバーロックを残した状態で鏡面の補強を行い、部分的には、変位収束の目的でロックボルト増し打ち、仮インパート等の追加対策を行った。その結果、大量湧水を伴う未固結砂岩層を無事突破する事ができた。
