## 上水汚泥をのり面緑化基盤材に用いた現場試験

道都大短大部 正会員 ○大沢吉範 都立高専 正会員 三森照彦  
 日本大学生産工学部 正会員 大木宜章  
 丸藤シートパイル 正会員 菅谷昌央 日本大学大学院 手嶋一匡

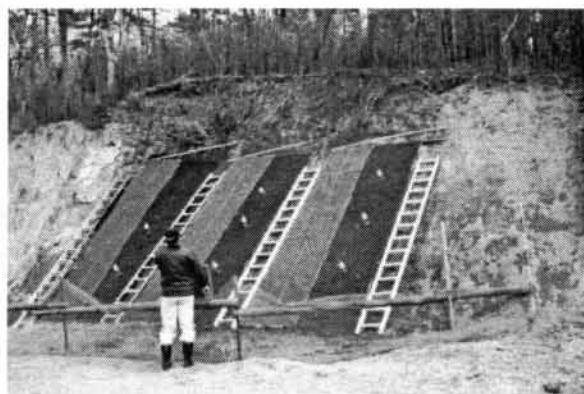
写真-1 吹き付け直後

吹き付け直後の斜面状態を写真-1に示す。

なお、各Caseとも片面は鳥害対策のため、ネットを施工した。
