碓氷峠めがね橋における劣化調査・補修方法

リックエンジニアリング(株) 正会員 三浦康代
 群馬県松井田町役場 内田武夫
 鹿島建設(株)関東支店 脇坂高光

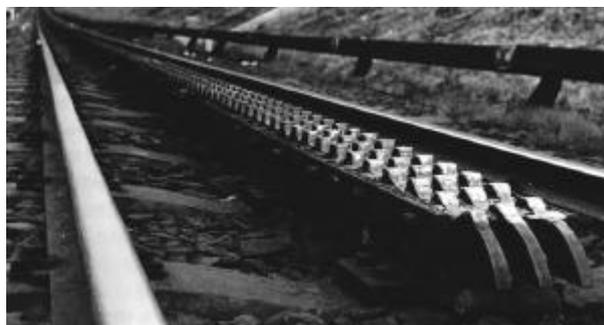
写真 - 1 アプト式ラックレール

碓氷峠に鉄道が建設された明治初期は、富国強兵を背景に日本が急速な近代化を遂げた時代である。当時、東京 - 京都間の幹線鉄道として、東海道ルートと中山道ルートが検討され、碓氷峠は急峻な地形と勾配のため、中山道ルートの難所とされていた。当時の技術者や外国人技師により何度もルートが検討され、その結果、ドイツのハルツ鉄道で運行されていた、急勾配を歯車を噛み合わせて上る「アプト式」(写真 - 1 参照)を採用することによって工事の着工にこぎつけた。

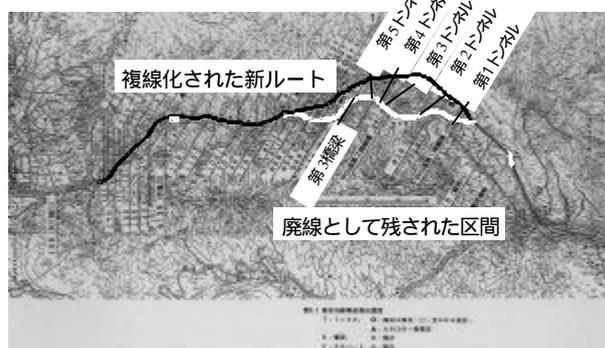
図 - 1 碓氷峠鉄道遺構位置図

昭和 30 年代に入り、輸送量の増大と施設の老朽化により旧信越線横川 - 軽井沢間の複線化が検討された。その結果、丸山 - 熊ノ平間は新しいルートが建設され、それより軽井沢方面は一部区間をのぞき旧線を改築して使用することとなった。このため、昭和 38 年複線化による運行が開始されると、丸山 - 熊ノ平間は旧線路敷が廃線として残されることとなった(図 - 1 参照)。

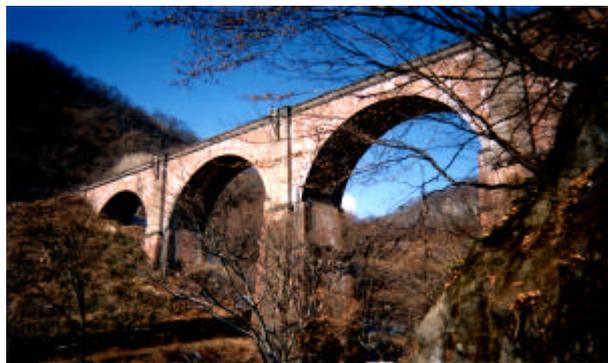
写真 - 2 碓氷第三橋梁（めがね橋）

この廃線となった鉄道遺構のうち、第三橋梁（めがね橋、写真 - 2 参照）は径間 18.3m のア - チ 4 連からなり、施工基面から谷底までの深さ 31.4m、橋欄長 91.1m の、わが国最大のレンガ造アーチ橋である。

によって第4アーチと第2橋台に数箇所の亀裂を生じ、橋脚、橋台の補強が行われた。この補強によりアーチはその後、大きな変状もなく現在の姿を保っている。平成7年度の調査³⁾において、第4径間アーチ部下面に輪切り状(橋軸方向)のクラックが確認された。調査の結果、このクラックは補強アーチ内で止まっており、オリジナルアーチまで貫通していないと判断された。

今回の補修工事に先立って行った事前の目視観察においても、このクラックが確認され、アーチ頂部ではクラックが閉合して危険な状態であったことから、注入による補修方法を立案した。注入材料を表-1に、注入方法を図-2に、注入状況を写真-3に示す。

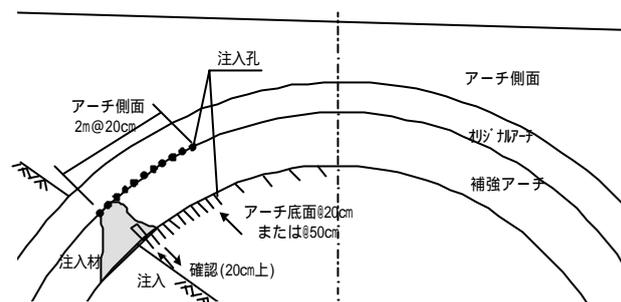
図-2 めがね橋注入方法

注入開始から2mまでは20cm間隔で注入管を設置。その後は50cm間隔で注入管を設置。注入している上の管から材料が流出するか、注入の圧がからなくなるまで注入を行う。

時間をおき、最初の注入材料が固化した後、次の管から注入を行う。

注入方法は図-2に示すように、アーチ底面及び側面(オリジナルアーチと補強アーチの界面)に注入孔を設置し、アーチ左右から中央部に向かって注入圧を管理しつつ注入した。注入の結果、注入孔から遠い面のアーチ側面に材料が流出するなど、内部目地の亀裂を縫って広範囲に注入が行われたことが確認された。
