既設コンクリート床版の補修・補強を目的とした合成床版の開発

三井造船（株）正会員 松本 巧 三造リフレ（株） 宇田川 重朗
三井造船（株） 深沢 恵志 原田 伸吾

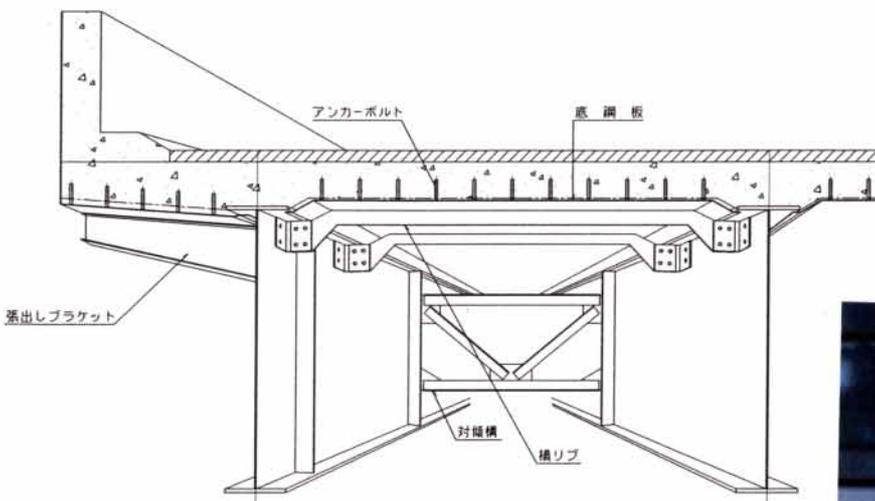
図-1 構造の全景

合成床版の全景を図-1に示す。底鋼板は主桁間隔に対し、橋軸方向に約1.2m程度を1ブロックと考え、その中に2本の補剛材を入れている。主桁ウェブに取り付けたブラケットとコンクリートアンカーで、既設床版に定着させる。底鋼板は既設床版撤去後のコンクリート打設の型枠になる。コンクリートと底鋼板とのずれ止めアンカーボルトは、底鋼板に工場に取り付けた”かしめナット”にねじ込む要領とした。

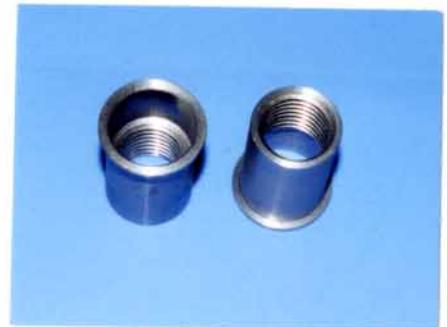
写真-1 かしめナット

一般のロビンソン型合成床版では、コンクリートと底鋼板とのずれ止めにスタッドジベルが採用されているが、本構造では、かしめナットにアンカーボルトを差し込む方法を採用した（図-2）。既設床版撤去後のコンクリートと底鋼板の一体化には、底鋼板を工場製作する時に短いスタッドボルトを溶植させておく方法や、既設床版撤去後にスタッドボルトを現場溶植させる方法が考えられる。短いスタッドボルトを溶植させた場合は、スタッドボルトの高さ分、将来の床版厚を厚くさせるか、既設床版の撤去後に底鋼板をセットアップしなければならない。またスタッドボルトを現場溶植させる場合、熱で損傷した底鋼板の補修塗装が必要になる。写真-1にかしめナットを示す。孔の上から、かしめナットを差し込み、所定の機械でナット

をかしめる。既設床版の下面にはナットの頭が出るが、最大2mm程度である。

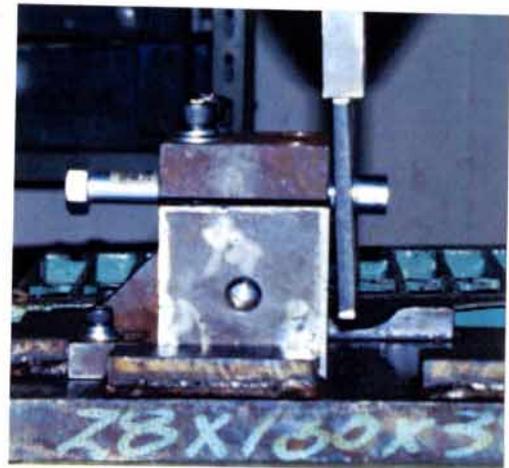
写真-2 せん断試験状況

かしめナットは土木構造物での使用実績が少ないので、強度の確認試験を行った。底鋼板を想定した板厚8mmの鋼板に所定の孔を明け、かしめナットを差込み後かした。アンカーボルトを想定したM16のボルトをねじ込んで試験体を製作した。ボルト軸部にせん断荷重を作用させた状況を写真-2に、2体試験した結果を写真-3に示す。2体ともねじ部がせん断破壊したが、かしめナットには変形等は見られなかった。破断荷重は49.5kNと47.3kNであった。ボルトの引張強度を $1/\sqrt{3}$ して求めたせん断強度は37.0kNであるため、十分なせん断強度を有していると考えられる。
