## トンネルにおける曲線管を利用した地盤改良工の施工

鉄建建設\*1 フェロー ○粕谷太郎  
 鉄建建設\*2 高村圭一  
 鉄建建設\*3 関山 貢 植中靖二

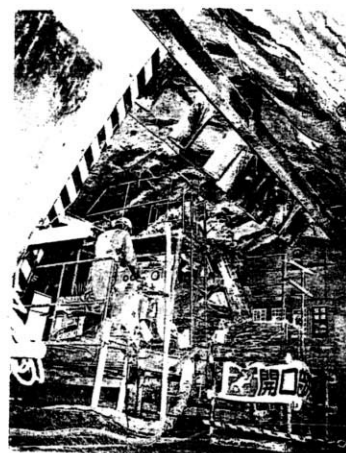
写真-1 掘進状況

推力は平均で約5～7tf、最大値は15tf、カッタトルクは平均値120kg・m最大150kg・mであり、その時の掘進速度は平均30mmである。写真-1に曲線ボーリング掘進状況、写真-2に側壁導坑への到達状況を示す。

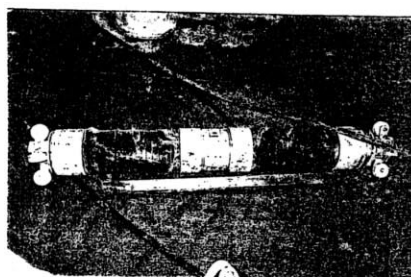
写真-3 ダブルパッカ

地盤改良は前述した曲線管を利用して、薬液注入工法（二重管ダブルパッカ方式）で行った。注入材はCBを用い、管周辺の地盤を補強して、アーチ状の壁を造成した。今回使用したダブルパッカは写真-3のような全体の形状が管の内径に近い大きさで、ガイドローラを付けたものである。これは、管内に残る薬液が極めて少量となり、移動、管等の清掃が容易になる等の効果があった。

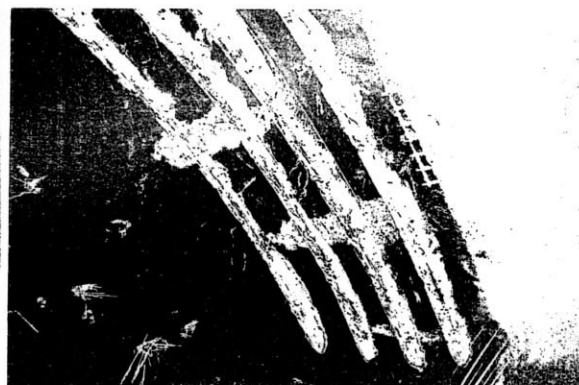
写真-4 上部半断面掘削状況

地盤改良後のトンネル掘削は、上部半断面を上段、下段に分けて行う。写真-4はその上段部を掘削した状況である。写真では、曲線鋼管（支保工）とそれと交差した既施工のロジンジェット工法による改良部（白い部分）が写されている。

このように、当地盤改良工は曲線支保工と一体となった地山の補強効果が確認された。また、この工法は、掘削の前に支保工の敷設、地盤改良工が実地できるため、施工、安全に対して高い効果があった。
