### 歩道橋の腐食に関する一考察

東京都北区		栗原 勇	東京都北区		山上 雅則
橋梁メンテナンス	正員	○喜多村 実	橋梁メンテナンス	正員	磯 光夫
橋梁メンテナンス	正員	松尾 和政	橋梁メンテナンス		金野千代美

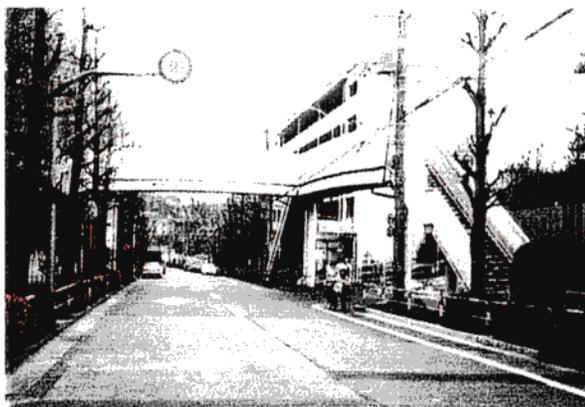
写真-1 補修工事を行った横断歩道橋

本研究の目的は、標準設計により建設された横断歩道橋の損傷原因を把握するとともに、その対策について検討することである。その方法は、写真-1 に示す損傷が大きく補修工事を行うことになった横断歩道橋において、工事を実施しながら損傷原因を詳細に調査した。また、けあげ面に関しては腐食を防止する対策を試みた。

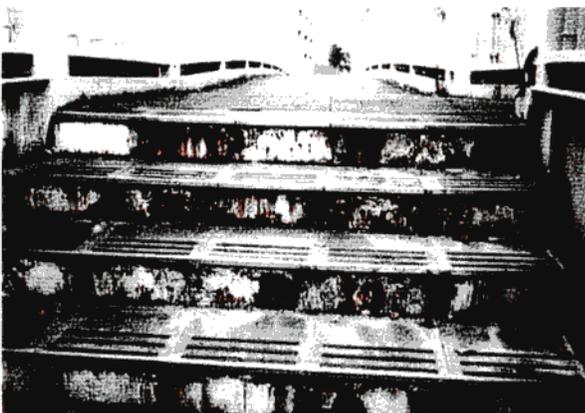
b) けあげ面

横断歩道橋における主な損傷である主桁部のデッキプレートと横桁の損傷状況、昇降部のけあげ面の損傷状況を写真-2 に示す。また、けあげ面の塗膜下腐食の状況を把握するために、点検時とケレン後の断面欠損の大きさを比較した結果、ケレン後の大きさがおよそ2倍になった。

写真-2 主桁部と昇降部の損傷状況

踏み面は写真-2b), 3b)に示すように、ノンスリップタイルとセメントモルタルで構成されている。そのため、昇降部のけあげ面の損傷原因は、ノンスリップタイルから浸透した雨水がセメントモルタル部を通して、ノンスリップタイルの継ぎ目や下面からアルカリ成分を含んだ水(リトマス試験紙により確認)となって流れ出し、アルカリなどに弱い長油性フタル酸樹脂塗料などを用いた塗装を使用していると劣化が促進され、腐食により鋼材の断面欠損が生じることがわかった。また、踏み面の端部に堆積した木の葉や土砂などにより、水はけが悪く乾燥しにくくなるため、腐食が進行し断面欠損が生じやすくなることも考えられる。

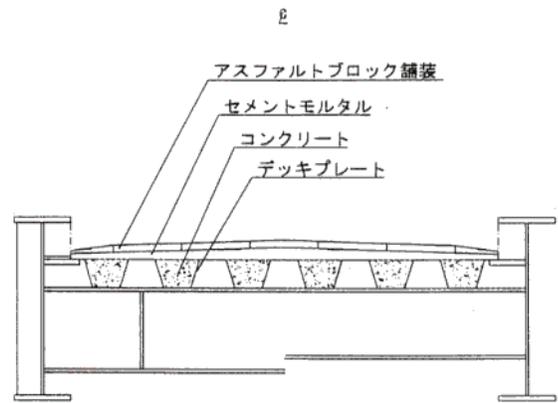
床版は図-1 に示すように、アスファルトブロック舗装、

セメントモルタル、コンクリート、デッキプレートで構成されており、防水が施されていない。そのため、主桁部のデッキプレートと横桁の損傷原因は、デッキプレート上に舗装浸透水が滞水し、写真-3a)に示す鋼材の腐食による断面欠損部や継ぎ目からセメントの遊離状態の石灰分が溶け出し、遊離石灰や腐食が生じることがわかった。

図-1 主桁部の床版

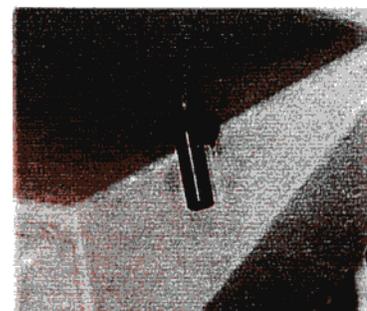
c) 踏み面下面の水抜きパイプ

写真-4 けあげ面の腐食防止対策例

主桁部の腐食を防止するためには、防水を施すことが効果的であるが、応急的な方法としては写真-4c)に示すような水抜きパイプを用いて舗装浸透水を除去することもひとつの方法である。

昇降部のけあげ面の腐食を防止するためには、アルカリに強い塗料の使用、土砂の堆積を防止するための清掃などが考えられる。今回は、試験的に写真-4a)に示すようにけあげ面に沿って、アルカリ成分を多く含む水が流れるのを防止するため、写真-4b), c)に示す水切り部材と踏み面の下面に水抜きパイプを設けた。その効果を確認するために着色した水を昇降部に流し試験した。その結果は、けあげ面における水切りや水抜き孔からアルカリ成分を多く含む水を排出できることがわかった。水切り部材や水抜き孔の有無による塗膜の劣化などの相違については光沢、色差、塗膜厚について測定中である。
