2001年9月10日 多摩ニュータウンで発生したF1スケール竜巻の現地調査

協和コンサルタンツ 正生員 久保田順子
中央大学 正会員 平野 廣和

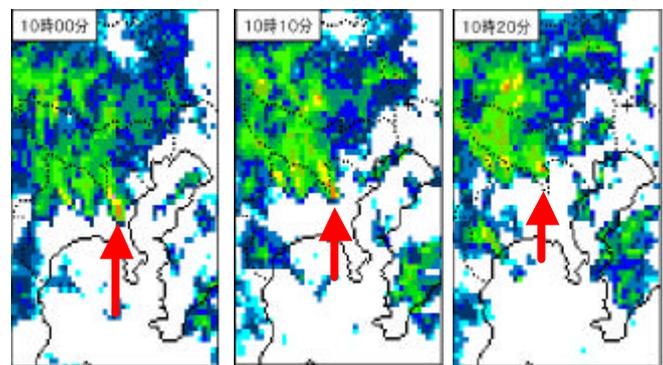
図-1 レーダーエコー³⁾

台風15号の北上に伴い、多摩地区では10日早朝から台風を取り巻く降雨帯がかかり断続的な降水となった。図-1に竜巻発生前後のレーダーエコー強度図を示す。これより積乱雲の移動と共に雨強度レベルの高い点が北西方向に動いていることがわかる。この軌跡は竜巻が通過した経路とほぼ同じであり同時刻であることから竜巻の発生に関係あるといえる。一方、図-2は被害地域の西側に位置する八王子市役所の最大、最小風速と気圧データである。気圧が下がりながら突然10時26分に東南東の風、最大瞬間風速27.6m/sを記録していることからこの前後に竜巻が付近を通過したと推定することができる。また、台風接近のために気圧が徐々に低下していることからダウンバーストではないことがわかる。

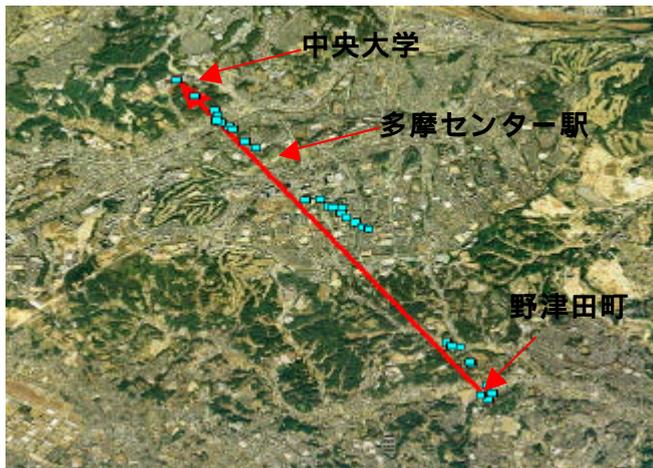
図-3 竜巻の進路

多摩ニュータウンは東京都の西部に位置し、ニュータウン計画によって整備改善された内陸のなだらかな丘陵地帯で、高層団地地帯と低層住宅街で構成されている。今回の竜巻は図-3に示すように町田市と多摩市の市境付近から、多摩ニュータウン、多摩センター駅付近を経て八王子市内の中央大学校地内の山の頂上間を結ぶほぼ直線上を移動したと推定される。なお図中の印は、被害発生場所である。

竜巻は午前10時10分過ぎに町田市北東部の町田市野津田町で発生し、同25分ごろまで反時計回りの風向きで北西、八王子市南東部まで進んだと見られている。被害域は、町田市、多摩市、八王子市にかかる南東から北西に向かう長さ約7km、幅約30mの細長い带状で、50棟以上が被害を受け、さらに街路樹等が多数なぎ倒された。調査の結果、被害は特に南東側に拓けた上昇斜面に集中しており、ここは上昇気流が発生しやすい場所と考えられる。図-3に示す竜巻発生地点である町田市野津田町は標高約150mで、被害が集中している小野路町へ向かって

に示す。ところで、落合から多摩センター駅を超えた松ヶ谷間は、被害がほとんど見られなかった。これは、この区間が比較的高い高層ビルが立ち並んでいること、竜巻の進行方向が下り坂で谷間になっているという理由から竜巻が浮上してビル上空を通過した可能性が高い。

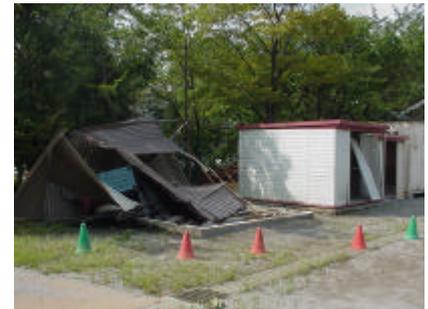
写真-1 東落合小学校

多摩市内では南東斜面である豊ヶ丘から落合にかけての間に再度着地した竜巻が樹木や民家を襲い、駐車場の屋根等 9 箇所を損壊、市道や公園の街路樹計 16 本を倒した。東落合小学校でのプレハブ倉庫の倒壊を写真-1

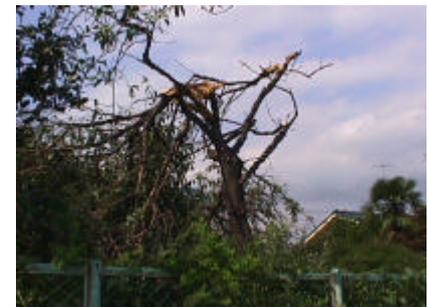
写真-2 大栗川付近

八王子市内では長さ 500m、最大幅約 100m の範囲で屋根やベランダの 1 部が吹き飛ばされたり、プレハブ倉庫が全壊するなど、計約 46 棟の被害があり、木や建物の一部が巻き上げられた形跡が各地で見うけられた。しかし同市では傾斜地、高台等アップダウンが多いため、下り斜面では被害はほとんど認められなかった。松ヶ谷団地付近は進行方向上り坂であり被害が見られたが、コンクリート団地地帯であったため被害は少なくて済んだ。ただし木が根元から倒れていたりサッカーゴールが倒れたりしたと竜巻の勢力が衰えていないことは確認できた。その先の松ヶ谷から東中野にかけては谷間を流れる大栗川を境に再び南東側に拓ける上昇斜面となり、大きな被害を生じさせたと考えられる。大栗川付近での樹木の倒れた状況を写真-2 に示す。竜巻の軌跡は大栗川から斜面途中の中央大学第一体育館付近で消滅していることから、大学内にある小高い山を最終的に乗り越えることができなかったと考えられる。
