## 七里御浜井田海岸の汀線変化に関する現地調査とその考察

名古屋大学大学院 正会員 ○水谷法美・許東秀

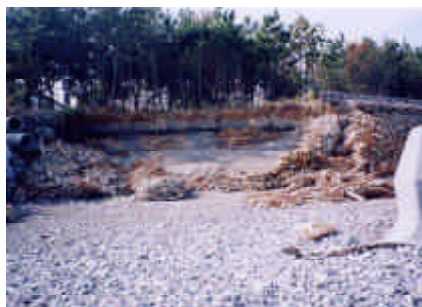
写真-1 台風 0111 号による被災

**1. はじめに：**七里御浜海岸は、三重県南端に位置し、熊野灘に面した延長約 20 kmの直線状の砂礫海岸である。この海岸の漂砂源はその南端に流入する熊野川であるが、かつて行われてきた土砂採取やダムの影響、あるいは河口部に位置する鵜殿港の防波堤建設などの多くの要因により漂砂環境が変化し、海岸侵食が問題となっている。中でも、七里御浜南端部の井田地区海岸では海岸侵食が深刻化しており、平成 13 年にも台風による被害が発生している（写真-1）。同海岸では、現在までに人工リーフの設置や人工養浜などの対策が行われているが、今後も海岸保全事業は必要であり、それらを有効に行うためには漂砂の実態の把握を含めた海浜地形変化の機構の解明するとともにその予測手法を構築する必要がある。本研究では、七里御浜井田海岸を対象に、簡単な現地調査を数回行うとともに、数値計算を行って海浜流と漂砂について若干の検討を加えたのでその結果を報告する。
