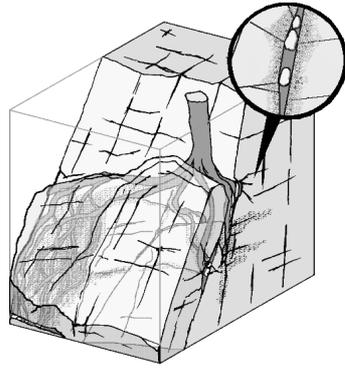
図-4 タイプC

などにより岩盤が著しく風化していた。この風化した節理が弱面となって、豪雨時に岩盤崩落が発生したと考えられる。今回の調査でタイプCは11地点確認された。

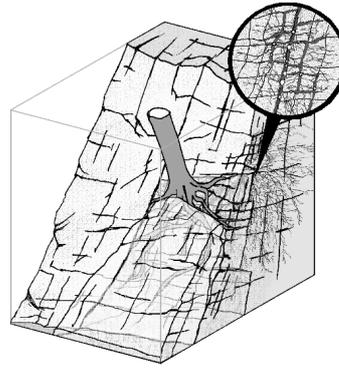
図-5 タイプD

(d)根系による岩盤の全体風化モデル(タイプD)

図-5は萩市霧口における岩盤崩落をモデル化したものである。タイプCのように局部的に風化するのではなく、岩盤全体に根が確認され、岩盤全体の風化が進んでいるものをタイプDとした。この地点では豪雨時に岩盤崩落が発生しており、細かく発達した節理内には細根が多数みられ、岩盤全体が著しく風化していた。根系が岩盤全体の風化を助長したことによって豪雨時に岩盤がすべり抵抗を失い、岩盤崩落が発生したものと考えられる。

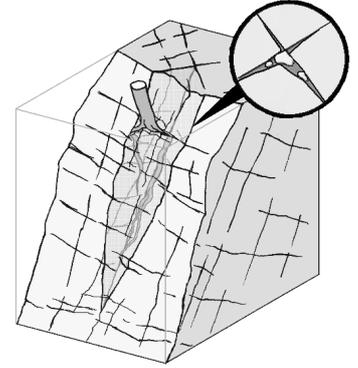
図-6 タイプE

(e)根系によるくさび崩壊モデル(タイプE)

図-6は玖珂郡美川町における岩盤崩落をモデル化したものである。くさび崩壊が発生したものをタイプEとした。この地点では2つの節理の交点に根系が進入し、くさび状に岩塊が押し出されたことで岩盤が不安定な状態になっていたと考えられ、豪雨時に雨水が浸透するなどして崩壊が発生した。今回の調査でタイプEは3地点確認された。

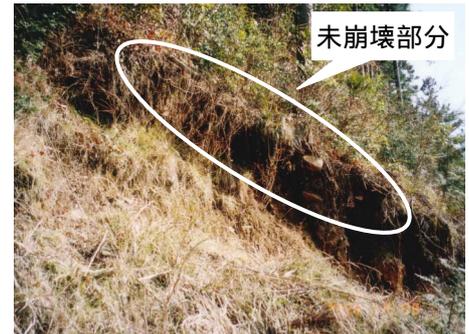
写真-1 阿武郡福栄村

写真-1は阿武郡福栄村の事例である。この地点は過去に斜面崩壊が発生しているが、根系の及ばない深層部分が大規模に崩壊しているにもかかわらず、根系の存在する表層部はほとんど崩壊せずに残っていた。また、

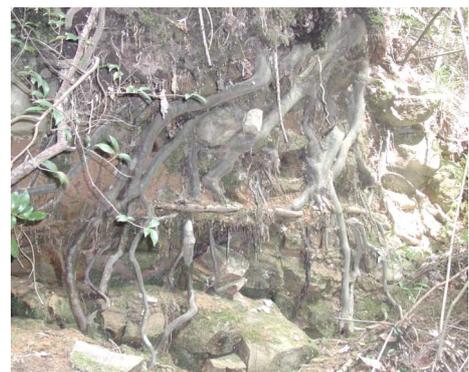
写真-2 美祢市荒川

写真-2の美祢市荒川の事例では、樹木の根系が網目状に発達し、背面の岩盤の脱落を抑止している様子がみられた。これらの事例では土砂や岩塊に対して樹木の根系による緊縛効果が働いたものと考えられる。このことは斜面に樹木を導入した際に、岩盤崩落の危険性のみではなく根系による斜面安定効果も期待できることを示唆している。
