光ファイバーによる亀裂検知実験

大成建設（株）技術センター 正会員 今井 博
大成建設（株）技術センター 松本三千緒

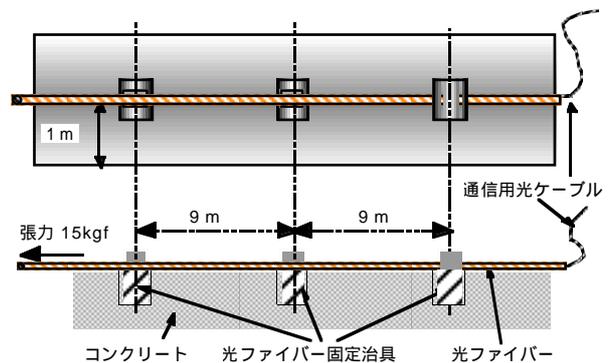
図1に示すように、打設後まもない、亀裂の発生していないコンクリート表面に、15 kgfの張力をかけ、固定治具を用いて18 mにわたって3ヶ所で固定し、エポキシ樹脂系の接着剤を用いて光ファイバーを設置した。写真1および写真2は、それぞれ、光ファイバー固定治具および固定治具の設置作業状況を示している。また、写真3および写真4は、それぞれ、光ファイバーひずみセンサーの端部状況および計測側の光ファイバーひずみセンサーと通信用光ケーブルの設置状況を示している。光

図1 光ファイバー設置方法

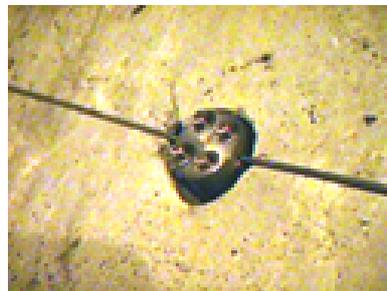
写真1 光ファイバー固定治具

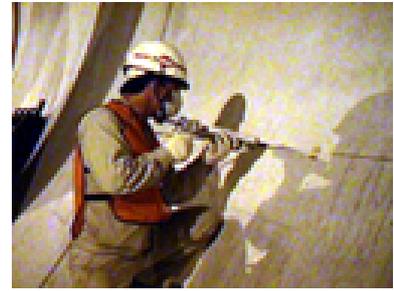
写真2 光ファイバー固定治具設置作業状況

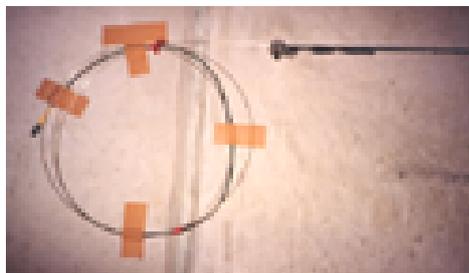
写真3 光ファイバー端部状況

ファイバーひずみセンサーは、外形 2, 肉厚 0.2 mm, 被覆材質 SUS304 であり、局部的なひずみや亀裂に対応するため 1 m 毎にカシメ部がある。張力は直管部及びカシメ部共に 30 kgf, 曲げ半径は直管部で R30 およびカシメ部で R150 である。また、側圧強度は 150 kgf / 5 cm で、通常の車両が通過しても切断しない。通信用光ケーブルは、SM 光ファイバーをポリエチレン製被覆、補強線が入った 10 のケーブルである。

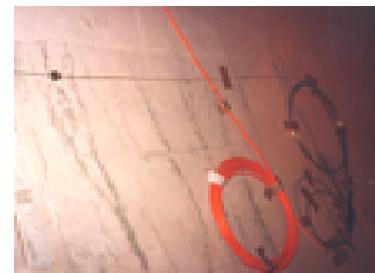
写真4 光ファイバー計測側状況

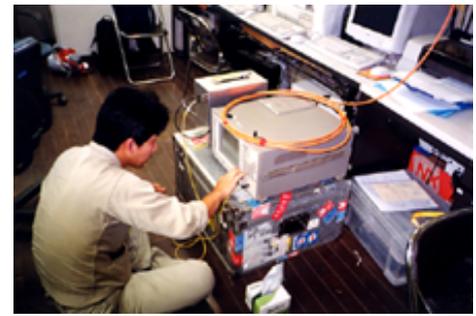
写真5に光ファイバーひずみ測定器で計測を行っている状況を示す。測定で用いた計測器は、安藤電気製のAQ8602BおよびAQ8603で、いずれも距離分解能は1m、発光パルス幅は10ns、積算数は 2^{14} 回である。AQ8602Bは旧モデルで、ひずみ測定条件は100 μ 以上である。一方、AQ8603は新モデルで、ひずみ測定条件は50 μ 以上である。AQ8603についての初期値を測定する際には商品化されていなかったため、解析処理における初期値は旧モデルのAQ8602Bの測定値を用いた。図2は旧モデルで初期値を測定した際のモニター画面の一部である。(a)は全範囲であり、(b)は計測断面をズームした画像である。測定は、光ファイバー設置後、初期値を計測し、3日後、および、46日後に行った。

写真5 ひずみ測定作業状況

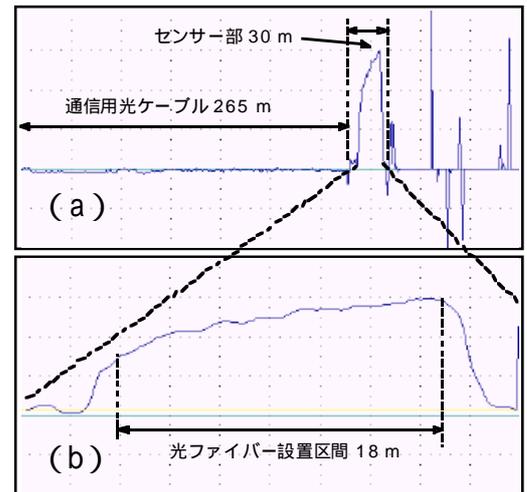
図2 ひずみ測定作業状況

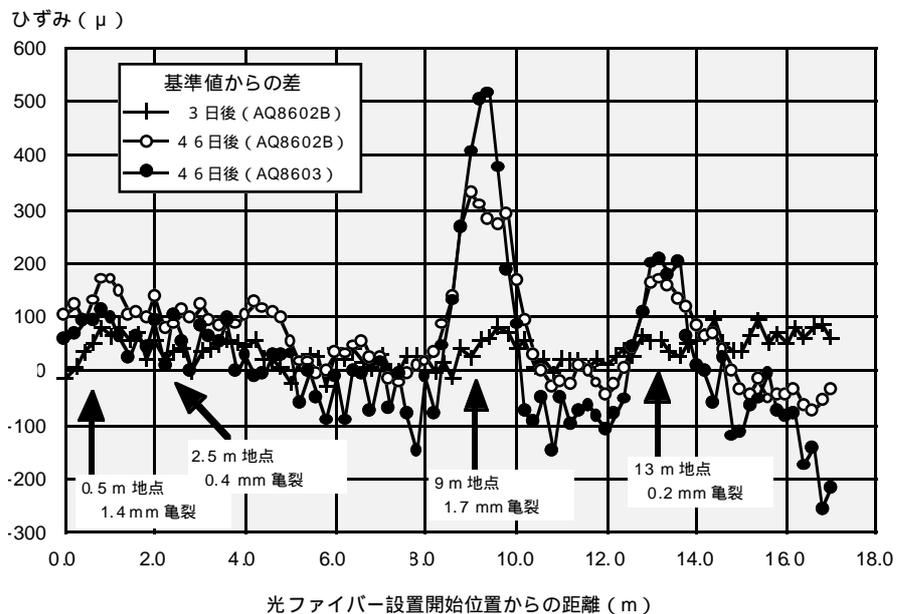
図3は、光ファイバーひずみ計測による、3日後および46日後のひずみの、初期値に対する相対変化を示している。また、発生した亀裂を目視で確認し、図中にそれらの位置を併記した。センサーとしての設置先頭位置から0.5m、9m、13mの位置に発生した亀裂の位置で、光ファイバーによるひずみは200~300 μ であり、位置も良く一致していることが分かる。また、本計測で、46日後の計測に新モデルの測定器を試用した。結果は、旧モデルの測定器による初期値を使用したことが原因と考えられるが、旧モデルのデータと比べ変動が大きいが、しかし、亀裂、特に、9mや13mの位置における亀裂の発生に伴って、それぞれ500 μ 程度、200 μ 程度以上の引張ひずみを計測することができた。

図3 光ファイバー亀裂検知データ
