## 弾性波を用いた堤防内部状況探査技術の開発（その2）

国土交通省関東技術事務所 正 持丸修一，正 ○茂木正晴\*

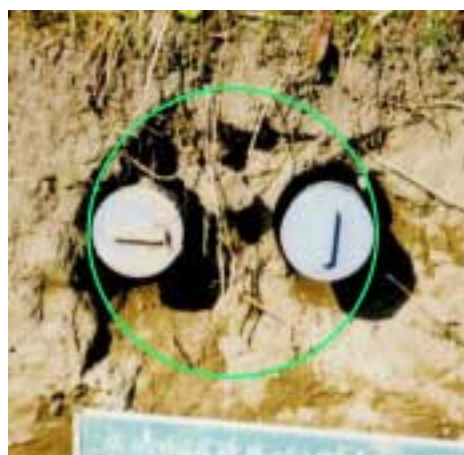
写真-1  
疑似空洞の  
埋め込み状況

φ 30cm 疑似空洞

現場探査結果のうち、疑似空洞を埋め込んだ試験堤防における3次元S波反射法探査解析結果について述べる。疑似空洞は、堤防内にφ30cmおよびφ50cmの管状のものを、それぞれ深度3.0mおよび3.5mに埋め込んだものである（写真-1）。

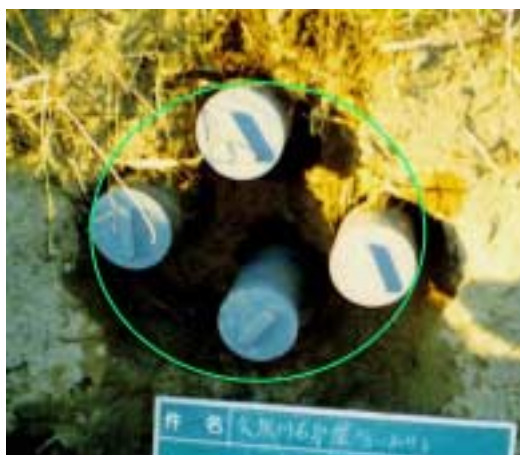
φ 50cm 疑似空洞
