大口径立坑におけるボアホールテレビカメラの適用性について

九州電力(株) 小丸川発電所建設所 正会員 高森重治
 ハザマ 技術研究所 正会員 前田信行
 ハザマ 九州支店 正会員 西村 毅、三浦智哉

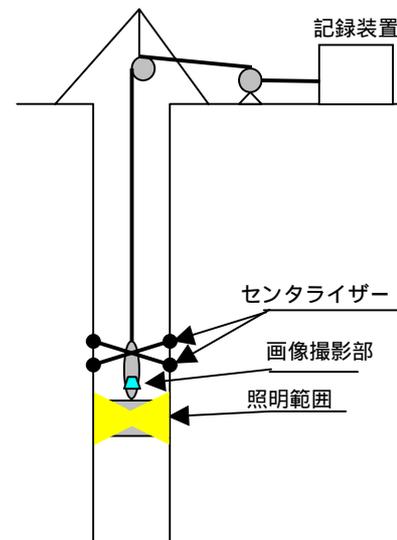
図-1 計測概念図

本計測システムは、現場計測システムと解析システムから構成されている。計測の概念図を図-1に、カメラ部を図-2に示す。現場計測システムは、立坑内を昇降するカメラ（プローブ）部、深度カウンターを備えた昇降装置、プローブ制御装置およびテレビモニター・画像記録装置で構成される。画像撮影部のプローブは、長さ154cm、最大径30cm、重量約12kgであり、CCDカメラ（26万画素）および円錐鏡（12cm）を内蔵している。画像精度は円周方向720ピクセル、深度方向は0.25～2.0mmである。計測は、一度に坑壁全周（360度）の撮影・記録が可能であり、最大200m/h程度の速さで観察を行うことができ、展開画像はリアルタイムに確認することができ、VTR・MOなどに記録される。解析システムは、パソコン、専用解析ソフトウェア、カラープリンターで構成され、き裂の走向・傾斜や幅を容易に計測することができる。

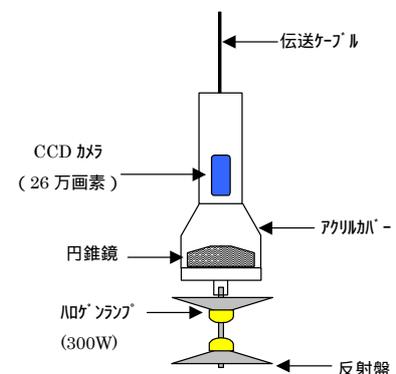
図-2 カメラ部の概略図

今回、大口径の立坑用に改良した点は、円錐鏡を大きくしたこと、壁面において十分な明るさを確保するために照明を明るくしたこと、センタライザーを口径や壁面の状況に合わせて作ったことである。

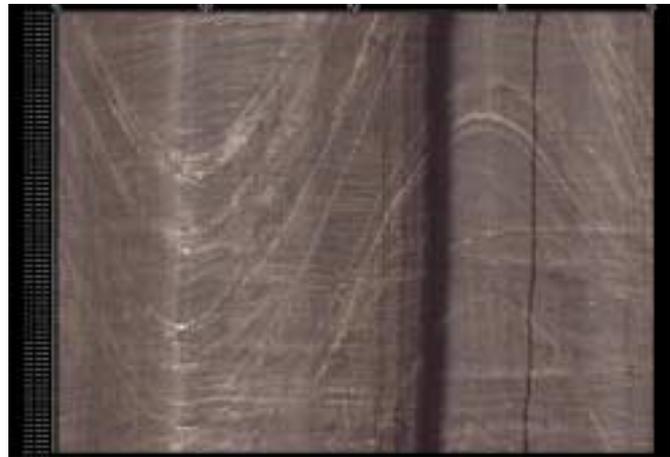
図 - 3 (a) 展開画像の例 (No.1 坑 : 72 ~ 80m)

地質観察は、2つの立坑のグローリーホール（No.1 坑、No.2 坑）で行った。得られた展開画像の例を図 - 3 (a) ~ (b) に示す。それによると、No.1 坑の岩盤は暗灰色が主体であり、き裂や白い石英脈のようなものが確認された。No.2 坑の岩盤も暗灰色（湿潤部分）が主体であり、き裂が確認された。どちらも岩種としては、花崗閃緑岩であると考えられ、地質境界や岩相の変化が確認されなかったことから、全長にわたり花崗閃緑岩が分布していると考えられる。

き裂は比較的発達しており、それぞれの坑で比較的明瞭なものが 60 本程度見られた。No.1 坑では、深度 60m 程度までは低角度のものが多く、それ以深では、高角度のものが多く見られた。全体的には、南北方向の走向を持つき裂が多く、高角度（65 度程度）のき裂と低角度（20 度程度）のき裂が特に多く確認され、その卓越方向は概ね N13W65S と N20W20S であった。No.2 坑では、き裂は全体的に分布しており、比較的 low 角度（20 ~ 50 度程度）のき裂が多く、その卓越方向は 3 方向あり、概ね N28E34S、N57W20N、N77W50N であった。
