# 駐輪実態観測調査による放置自転車対策の評価

～本郷三丁目の事例をもとに～

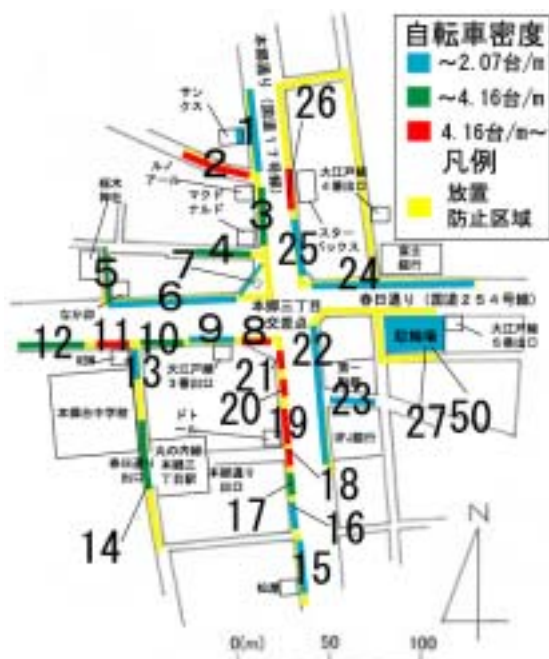
次に、利用形態で分類したものをさらに場所ごとに分類し、放置自転車が集中しやすい場所を利用形態別に求めた(図1)。自転車密度とは、放置自転車台数を歩道の長さで割ったものである(駐輪場については、駐輪スペースの幅)。図の通り、全体的に駅から2本の国道に出たところに自転車が集中していることが分かった。しかし、イグレス利用や非定期長時間利用の自転車は、それよりもやや広範囲に駐輪していた。

図1 調査対象地域及び場所ごとの放置自転車密度
