## 歩行空間のユニバーサルデザインに関する事例データベース

前橋工科大学工学部建設工学科 正会員 岡村 雄樹  
 山梨大学工学部土木環境工学科 正会員 岡村 美好  
 前橋工科大学工学部建設工学科 正会員 高橋 正紀

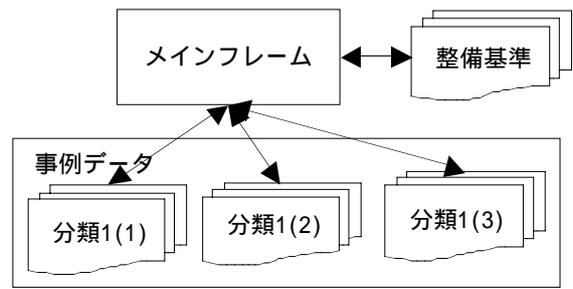
図-1 データベースの構成

図-1 にデータベースの構成を示す。メインフレームから表-2 に示した分類 1, 分類 2 の項目ごとに分類した事例データを参照できるようにした。さらに、各事例の整備基準に対する適否を明確にするために、参考にした整備基準も参照できるものとした。

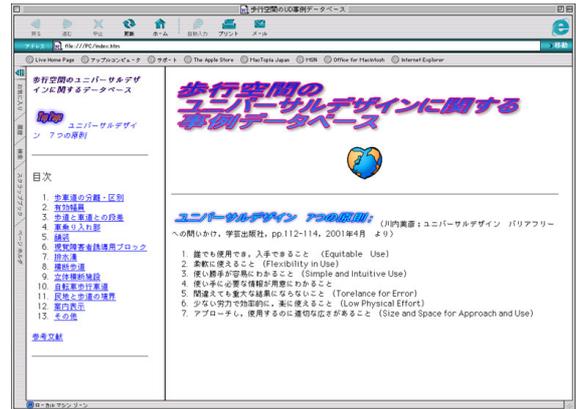
(1) トップページ画面

図-2 にデータベース画面の出力例を示す。トップページには、左フレームに表-2 の分類 1 の各項目、左フレームにはユニバーサルデザインの 7 原則が表示される（図-2(1)）。左の項目名をクリックすると、右フレームが上下の 2 個のフレームに分割され、上のフレームには項目毎の各事例の写真が、下のフレームには整備基準が表示される（図-2(2)）。そして、各事例の写真をクリックすれば、下のフレームにその事例のデータが表示される（図-2(3)）。

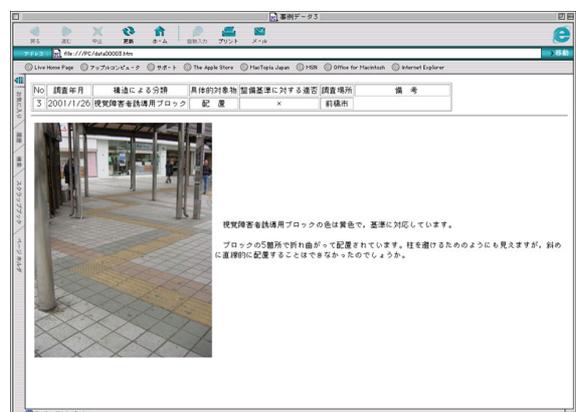
(3) 事例データ画面

図-2(3)は、視覚障害者誘導用ブロックの配置に関する事例である。誘導用ブロックがバス停留所の上屋の柱を避けて何力所も折れ曲げて配置され、不自然な通行動線になっている。
