近代橋梁の技術基準の変遷をふまえた景観保全手法

埼玉大学 学生会員 藤澤 友祐
 埼玉大学 正会員 窪田 陽一
 埼玉大学 正会員 深堀 清隆

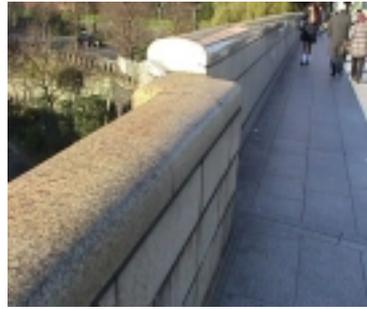
図1 高欄の高さの連続性

す必要がある。多くの歴史的橋梁や、交通量の多い橋は、橋の補修・補強工事とともに、高欄はつくりかえられている。今後も基準改訂の影響から補修工事がおこなわれる。高欄の高さが変わることで、橋梁のデザインが大きく変わってしまうことは避けたい。高欄の高さが変わることで、歴史的橋梁が設計当初考えていたであろう高欄の高さ(水平成分)の連続性、ブラケットなどとの鉛直成分の連続性、地域性を考慮したデザインなどが損なわれているケースが少なからず存在する(図1,2)。

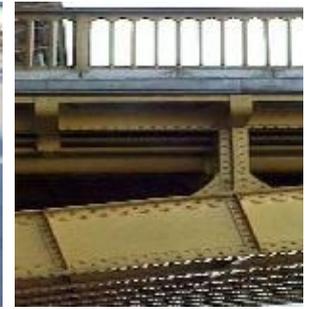
図2 鉛直方向の連続性が損なわれている例(聖橋)

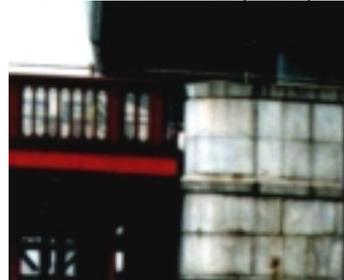
図3 桁の地覆と橋台の地覆面の連続性が途絶えている例

事例から見ると床版の補強要因は車両の大型化(B活荷重)に対応するため床版を上面、下面増厚工法などの補修工法が使われ、上面や下面にそれぞれ補強し厚くしているのが現状である。床版の厚さの増大により、設計当初考えられていた、桁の地覆と橋台の地覆面との連続性が損なわれているケースが存在する(図3)。

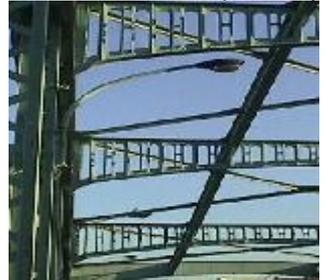
図4 安易な照明設置による景観が損ねられている例

架設当時の照明は橋全体のバランスを考えて架設されていた。照度基準の制定や歩道面と車道面の基準が違うため、照明は付け替えが行われている場合が多く存在する。照度の基準が出来たことや、灯具の高さの基準ができたことから、当時の照明をそのまま使うことができなくなり、多くの照明において形態変化が起こり、橋梁のデザインをかえる結果となっている。当時の灯具とデザインを一致させるなどの配慮をすることにより、その橋の設計思想を継承することができる(図4,5,6)。
