PC下路桁における鉛直締めPC鋼棒突出防止対策

東日本旅客鉄道(株) 馬場正光
 東日本旅客鉄道(株) 正会員 ○今井 勉
 東日本旅客鉄道(株) 正会員 友利方彦
 (株)交通建設 武田大輔

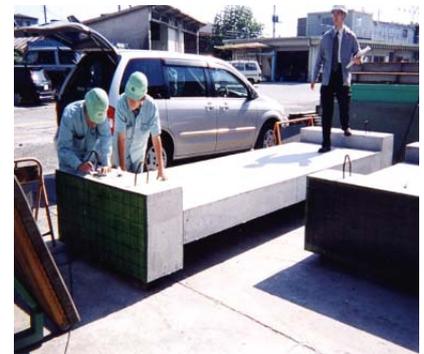
写真-1 試験体

試験体の一例を写真-1に示す。鋼棒の突出防止対策として鋼板を貼り付け、その上から繊維シートを貼り付ける補強工法とした。

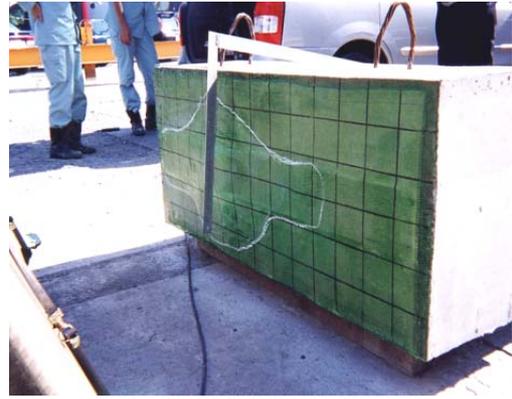
写真-2 繊維シートの変形

- すべてのパターンにおいて鋼棒の突出は無く、コンクリートと鋼板またはシートが十分に接着しており、鋼棒を中心としてコンクリートが円錐状にはく離する破壊形態となった。（写真-2・3）
- 鋼板が無い場合は、鋼棒周辺のシートの変位量が大きく、繊維シートの短辺部で部分的なはく離が生じていた。このため、鋼棒の破断エネルギーを均一に伝える目的で鋼板を設置するほうがよいと判断した。
- アラミドナイロン複合繊維シートと炭素繊維シートでは突出防止効果に大きな違いは見られなかった。

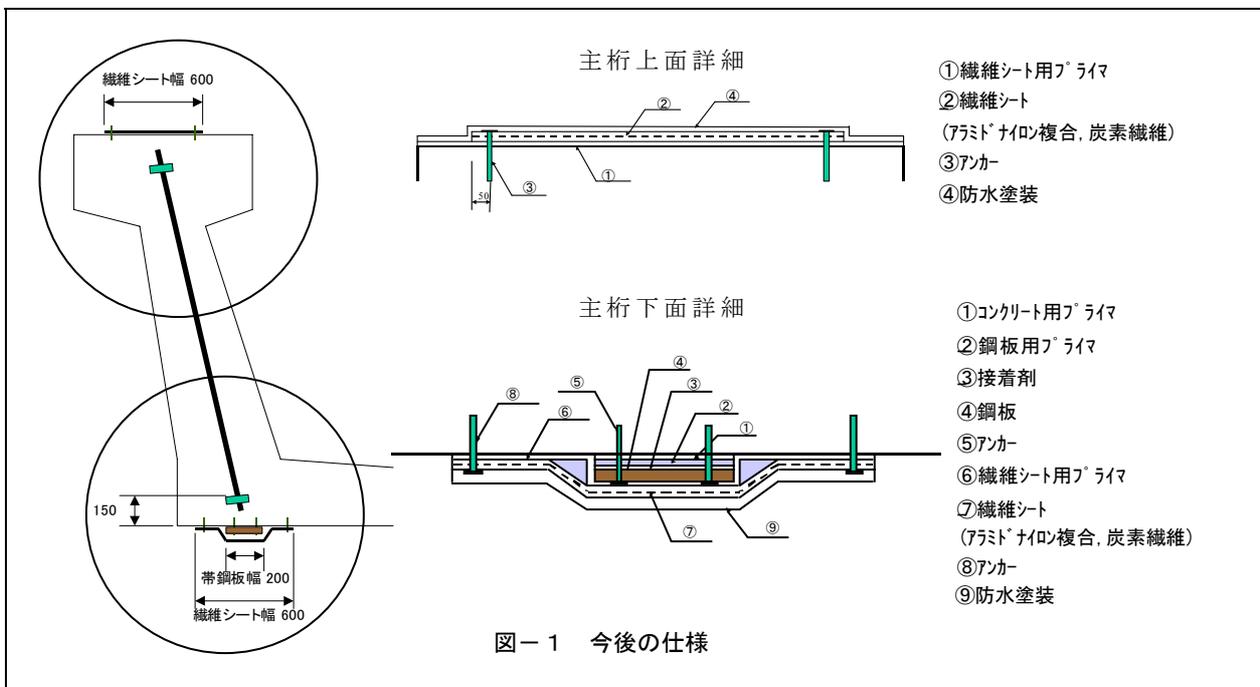
図-1 今後の仕様

以上のことから、今後の突出防止対策について、鋼棒の長さが4.5m未満では、図-1に示した仕様で突出防止効果があると判断した。この中で樹脂やコンクリートの劣化等により設置した鋼板やシートがはく離することの無いように固定用アンカーを使用した。さらにアンカーを70mmと鉄筋のかぶりより長くすることでコンクリート表面の劣化の影響を受けないようにした。このシート固定用のアンカーは打込み接着併用アンカーを用いることで信頼性を高めた。
