## トンネルの剥落対策について

東日本旅客鉄道（株） 正会員 遠藤 和重  
 東日本旅客鉄道（株） 正会員 齊藤 吉司  
 東日本旅客鉄道（株） 正会員 高野 幸宏

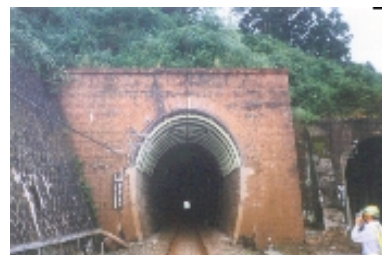
写真1 内方山トンネル(上)

内方山トンネル（上）は、常磐線の泉・湯本間に位置し、大正12年に建設され、79年経過した単線乙型（馬蹄形）である。構造は、アーチ部が煉瓦造、側壁部がコンクリート造の鉄道トンネルである。（写真1）

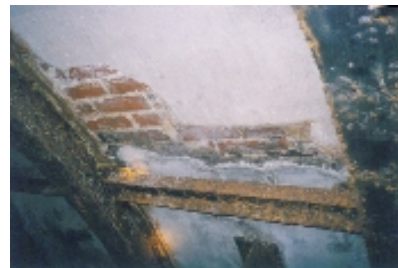
写真2 吹付けモルタルの剥落箇所

ところが、平成11年頃から吹き付けたモルタルに浮きやひび割れが生じるようになり、特にセントルや間隔材に付着したモルタルの剥落による列車運転支障事故が懸念されるようになってきた。（写真2）

そこで、今回当トンネルでは従来にない吹付けモルタルの剥落対策を施工したのでその工法について報告する。

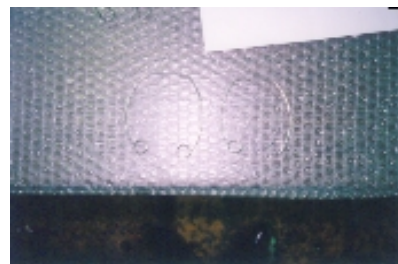
写真3 結束針金

の問題点については、既存のセントルに以前設置した鋼板を取付けた径10mmの孔がありこれを利用することとしたが、メッシュの裏側に手が入らずボルト止めできないことから、当初リングを考案したが、列車による風圧や振動等による外力を殆ど受けないと推測できることから、結束針金（ステンレス

製、生金）で止めることとした。（写真3）

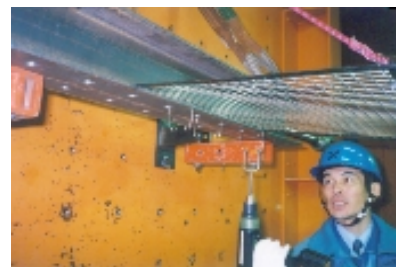
写真4 結束針金の試験風景

結束針金は、鋼線径、巻き数、巻き速度の違いによる強度試験を行い決定した。試験は、鋼線径1.2mmと1.6mm、巻き数1回と2回計4種類を準備し、各々の針金をH鋼の孔からメッシュの網目を通し、電動ドリルに2股の締め付け用アタッチメントを取り付け、巻き速度は1000回転/分と350回転/分の2種類の回転力によりアタッチメントを挿入するリングのほどき始めと針金をよじり破断する時の強度を確認することで行なった。（写真4）

その結果、ほどき始めについては鋼線径が1.6mm、2回巻きで巻き速度が1000回転/分の方が、よじりによる針金の破断についても同じく線径が1.6mm、2回巻きで巻き速度1000回転/分の方が大きいことから鋼線径1.6mm、2回巻きを採用することとした。

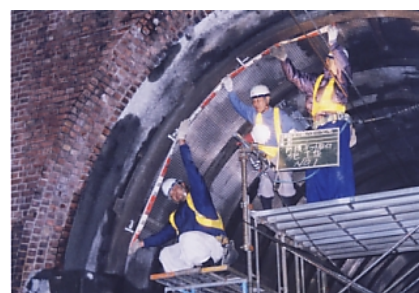
写真5 ステンレスメッシュ施工後

日までの180日間の工期で、夜間65分と43分の2間合いのき電停止手配（1日108分）により32日で施工した。作業は、き電停止開始後、足場を設置した軌陸ダンプ2台（2t）を踏み切りから載線し、1グループ6名の2パーティ体制でメッシュの押し込み、結束針金による締結の順で行なった。（写真5）作業そのものは単純であり、実績延長は1日当たり1パーティで5.2m5間、時間あたり約2.9mm3間となった。

ステンレスメッシュの形状は、トンネルのアーチ部が曲面となっている関係でメッシュをH鋼間に挿入する際、上下左右方向に湾曲させなければならないことから、大きさ、鋼線径については今回使用したものが限度であると感じられた。
