## 異なる健全度診断手法による河川橋脚の振動測定結果の比較

（財）鉄道総合技術研究所 正員 ○中島大輔 正員 佐溝昌彦 正員 佐藤新二  
 正員 小林俊彦 正員 稲葉智明  
 正員 羽矢 洋 正員 村石 尚

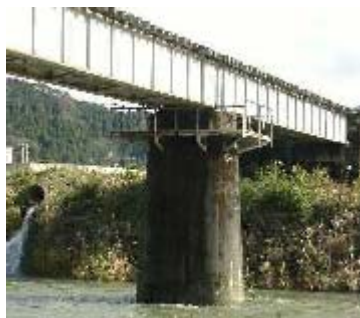
図1 A橋脚全景

今回測定対象とした河川橋脚の選定にあたっては、流水圧等による振動性状が比較的単純と思われる直接基礎形式の橋脚であること、多雨期等には河川増水が期待される、等の点に留意した。図1～図3に測定の対象とした河川橋脚を示す。また、表1に各橋脚の諸元を示す。これらの橋脚の天端に、常時における健全度診断手法で用いる2種類の振動センサ及びそれらとは異なる振動センサを図4のように設置し、同一条件下で複数回の振動測定を実施した。
