文化財的コンクリート建造物の保全

1.2 目的 本研究は、文化財的価値のあるとされる古いコンクリート建造物の保全と維持管理に必要なプロセスを検討する。実例とし、現状の景観を生かして建造物の安全性（自立）を照査し、検討する。

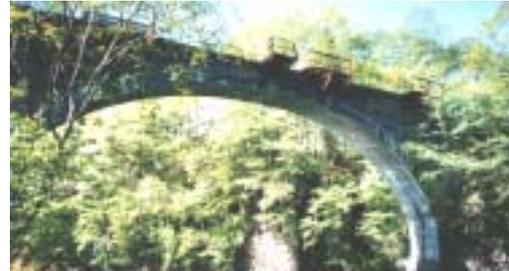
写真1 国の有形文化財文化財として指定されている旧土幌線第三音更川橋梁

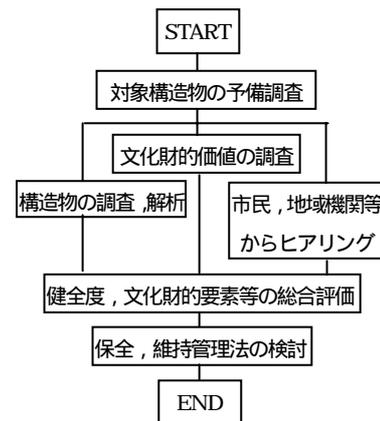
(1)文化財コンクリート建造物の保全と維持管理手順 複数の対象建造物調査事例から、市民及び地域機関と共に調査検討した手順を整理し、図3.1に文化財コンクリート建造物の保全と維持管理手順のフローチャートとして示す。建造物の文化財的価値を判断するためには、当時の設計施工資料、記録、記事等が重要である。また、建造物の供用時の状況を市民や地域機関等の要望を十分にヒヤリングし、保全方法や維持管理の体制を決める事が重要である。

図 3.1 保全と維持管理手順フロー

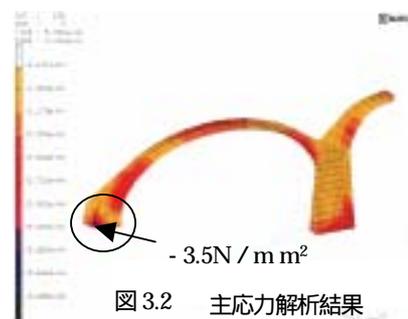
(3)FEM 二次元温度応力連成解析結果 現状の洗掘状態での応力解析結果を図 3.2 に示す。解析は、i)設計時又は防止工を設置し支持が完全な状態、ii)現状の洗掘（安全側に 2m と仮定）状態、iii)今後洗掘の進行を想定した 2.5m 洗掘状態、及び iv)洗掘が進行し A1 部分の垂直方向の地盤からの支持拘束がなくなった場合、の条件で行った。現状の洗掘状態、支持が完全な状態、洗掘 2.5m の状態での解析結果は、最大応力や最大歪の値に大きな違いは現れなかった。また、応力は全て圧縮応力であり圧縮強度の $1/6 \sim 1/4$ で、コンクリートの弾性範囲内である。歪も同様に 2000×10^{-6} の $1/5$ 以下となっており、現在のところ安全性は、著しく危険な状態ではない。しかし、今後洗掘が更に進行し、地盤の支持が全くなくなった状況の解析では、当然に応力・歪は共に破壊値に達した。

図 3.2 主応力解析結果

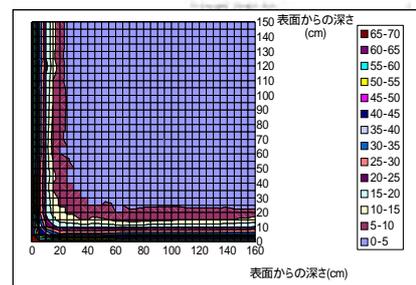
(4)凍結融解回数推定結果 年間凍結融解回数は図 3.3 に示すように表層部分で 66 回程度受け、表層より 0.4m 以上深くなるとコンクリート中は殆ど凍結したままで、橋脚部中心部分では、年間 1 回程度の凍結融解作用を受けるのみと推定され、強度低下は少ないものと推定される。しかし、アーチ部材中心部は A1、P1 と比べて部材厚が小さく、Non-AE コンクリートであることを考慮すると、ひび割れ等による内部への水の浸透が凍害に大きな影響を及ぼし、表層部分の剥離やひび割れに対する対策が必要である。

図 3.3 凍結融解回数推定結果
