# 沖縄県でのコンクリート構造物の耐久性調査と維持管理に関する研究

琉球大学 学生会員 ○古波蔵 仁・琉球大学 正会員 伊良波 繁雄  
 琉球大学 正会員 富山 潤・琉球大学 学生会員 松原 仁  
 (株) ホープ設計 正会員 親泊 宏

本研究では耐久性調査として沖縄県本島南部の○橋の外観調査、コンクリートの圧縮試験、中性化深さ試験、塩分量等の詳細調査を行い、さらに地理情報システム(GIS)を用いた維持管理について検討した。

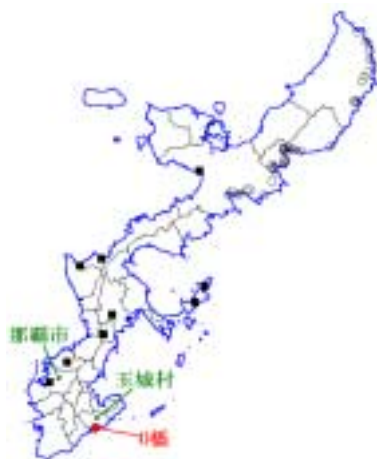
図-3 デジタル地図(O 橋位置)

構造物の調査を行うときの調査項目は多数あり、表-2 に橋の調査データの例として項目やデータの一部を示した。本研究で用いている地理情報システムはハードウェアとしてデジタルカメラ、パソコン等、ソフトウェアは地理情報システムソフト、表計算ソフト、画像処理用ソフトとなっている。地理情報システムは図形情報と属性情報からなっており、図形情報は図-3 のような  $1/25000$  のデジタル地図、属性情報は構造物データベースのデータとして両者を ID 番号によって図-4 のようにリンクさせている<sup>4)</sup>。また、図-3 では今回詳細調査を行った O 橋の位置を示している。
