## 架け替えられる既設コンクリート道路橋を用いた調査と診断技術の検証

九州共立大学 正会員 牧角 龍憲  
 国土交通省福岡国道工事事務所 百田 国廣  
 (財)道路保全技術センター 境 鉄雄  
 (株)構造技術センター 正会員 城 秀夫

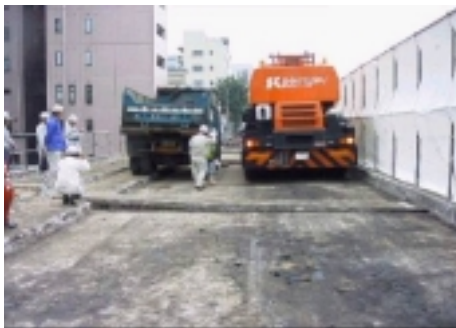
写真-1 舗装撤去後の実橋載荷試験

載荷試験結果より、供用状態下では全断面有効に近い挙動を示すこと、ラフタークレーンが載荷に適すること、舗装が橋の剛性に寄与する程度が小さいこと、増厚補強が確実な一体性と効果を有することなどが明らかになった。また、非破壊診断の検証結果より、表面に補修・補強材が存在する場合にはその影響を十分考慮する必要があること、試験法の測定原理によって変状の検出状況が異なることなどが確認できた。

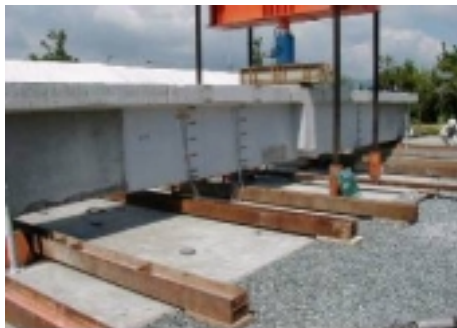
写真-2 補強撤去後の解体桁載荷試験
