## 光触媒を被覆したブロックの視認性向上と転倒抑制効果について

福井県雪対策・建設技術研究所

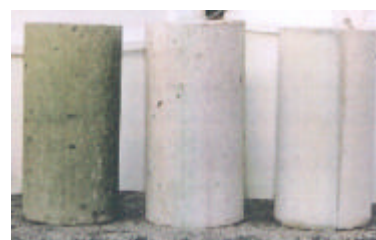
写真 - 1 水中放置実験

(左: 被覆しないコンクリート、  
中央と右: 被覆したコンクリート)

光触媒を被覆したコンクリートと被覆しないコンクリートを90日間水中に放置した実験を行った。その結果、被覆したコンクリートには藻が生じず、光触媒の効果が顕著に現れた。(写真 - 1 参照) また、同様に被覆したコンクリートと被覆しないコンクリートに車の排気ガスを噴射し、屋外に放置した実験を行った。その結果、被覆したコンクリートは2週間ほどで排気ガスが分解し元の色に戻った。(写真 - 2 参照)

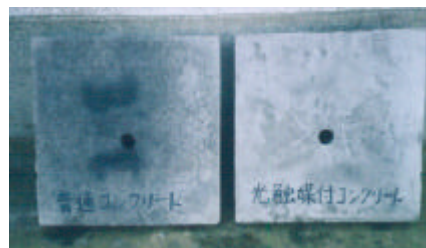
写真 - 2 排気ガス噴射実験(2週間後)
