## 供用中のプレテンションPC桁橋に対する電気化学的脱塩の適用

国土交通省高田工事事務所

(株)富士ピー・エス

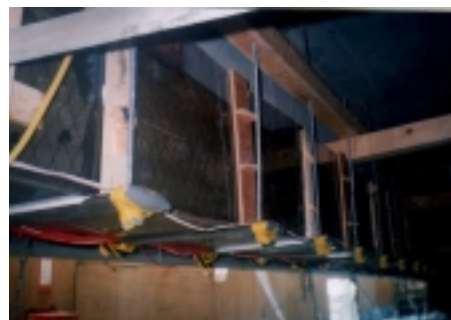
写真-1 電気化学的脱塩の状況

脱塩の試験施工はP3～P4 径間のG10桁で行った。脱塩の状況を写真-1に示す。電解質溶液にはホウ酸リチウムを用い、陽極にはチタンメッシュを用いた。主桁は電気抵抗のばらつきがあったため、電解質溶液層を19分割して、各パネルの電流が $1.0 \pm 0.2 \text{ A/m}^2$ に収まるよう
