表面保護工の塗膜亀裂に対する補修材料に関する実験

東海旅客鉄道株式会社
ジェイール東海コンサルタンツ株式会社

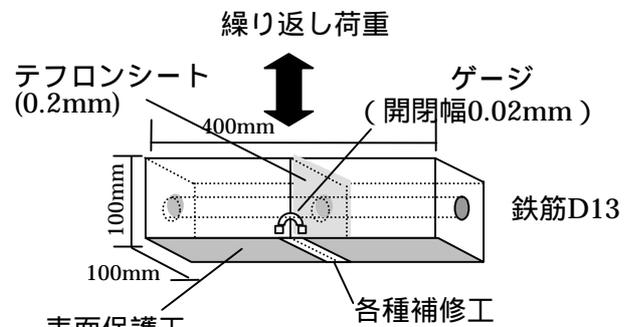
図 - 1 試験体概要

試験は図 - 1 に示した通り、模擬ひび割れを導入した試験体表面の 1 面に表面保護工を施工する。その表面保護工に故意に亀裂を入れ、その上に 3 種類の補修材を施工する。3 種類の各試験材料を表 - 1 に示す。また、表面保護工材料はエポキシ樹脂系のものであり、上塗材は汚れ防止形のフッ素樹脂塗料である。試験材料 A に関しては、中塗りよりの施工とした。

モルタル供試体の作製については、100×100×400mm の木製の型枠を作製し、図 - 1 のように長さ 400mm の鉄筋 D13 を長手方向直角断面の中央に、また、0.2mm の模擬ひび割れを導入するために、厚さ 0.2mm のテフロンシートを長手方向中央に直角に設置しモルタルを流し込んで作製した。

表 - 2 に実験方法の概要を示す。図 - 1 のように、実験は試験材料施工箇所を下にして、上面中央を変位制御で上下に周波数 10Hz で 1,000 万回繰り返し載荷することで行う。ひび割れ幅は、試験体作製時に導入した 0.20mm から荷重を加えて 0.40mm とし、振幅幅は 0.04mm (0.40mm 0.44mm) とした。各種試験材料について 3 体ずつ試験を行った。

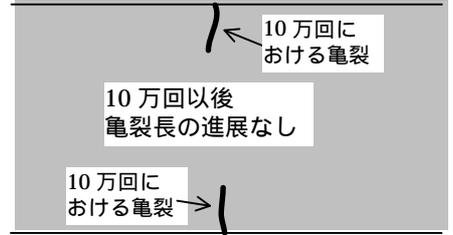
図-2 亀裂進展状況(試験材料 A:1体目)

実験はまず各種試験材料の1体目をはじめに行った。その結果、試験材料Aの中塗りよりの塗り直しにおいては、10万回前後で試験体両端に亀裂が発生し（図-2）その後1,000万回まで亀裂の長さはほとんど進展しなかった。また、試験材料B、Cにおいては、亀裂や剥がれ等の変状が見られなかった。

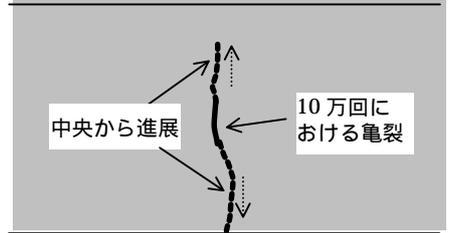
図-3 亀裂進展状況(試験材料 A:2,3体目)

2体目からは試験条件を変更し、コンクリートひび割れ幅を0.60mmにして行った。振幅幅は0.04mmのまま（0.60mm 0.64mm）で行った。その結果、試験材料Aにおいては、10万回前後で亀裂が試験体中央から発生し（図-3）その後、2体目は70万回まで、3体目は140万回まで徐々に亀裂長さが進展しほぼ全断面に発生した。試験材料B及びCにおいては、1体目と同様、1,000万回まで行っても亀裂や剥がれ等の変状が見られなかった。
