## 変形追従性を有する部材を用いた橋梁用外装板取付方法

ケーワン 非会員 秋本 孝 正会員 ○秋本 丈司  
三政物産 正会員 石丸 政吉  
エヌアイティーエルオー フェロー会員 中村 正博

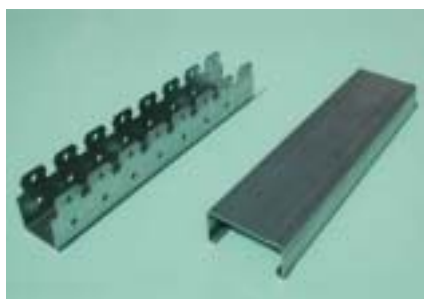
写真-1 左フリーチャンネルと右バー材

本工法に用いる部材仕様を表-1に示す。写真-1のフリーチャンネル（左）およびバー材（右）の材質は、溶融亜鉛メッキ鋼板またはステンレス鋼板で、いずれも耐食性の高い鋼材である。フリーチャンネルとバー材

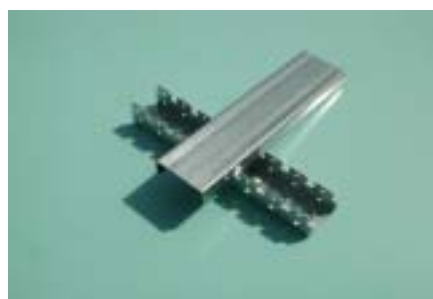
写真-2 フリーチャンネルとバー材の結合

の結合は、バー材の両端部の折り返し部分が、フリーチャンネルの爪部に嵌合して行われる（写真-2）。また、フリーチャンネルは、曲面意匠の外装板に対応できるよう曲面加工性にも優れ、その加工も容易である。

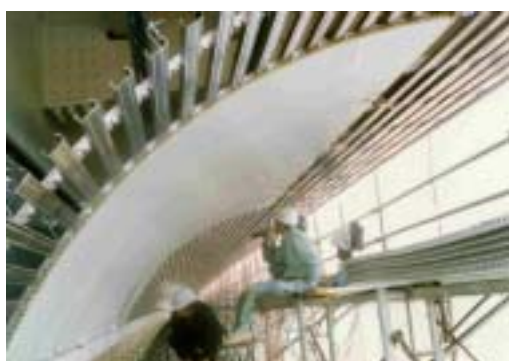
写真- 3 外装板施工状況

福岡県北九州市門司区において、ＪＲ九州の線路を跨ぎ、国道３号線と国道１９９号線を結ぶ跨線橋の側面外装板工事にＦＣ工法が採用された。外装板はステンレス鋼板パネルで、フリーチャンネルも曲面加工が施された。もちろん外装板工事中において溶接が用いられた箇所はない。
