長崎県出島バイパス建設事務所 梅野 純一

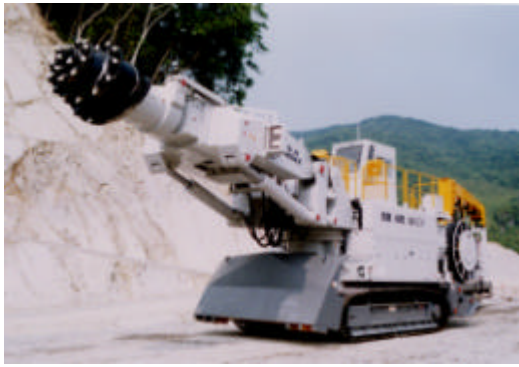
写真-1 SLB-300S 型ロードヘッダ

地質の変化するトンネルにおいて、大型自由断面掘削機を導入して約 3,000m を施工する例はめずらしく、機械の能力及び耐久性について当初懸念されましたが、割岩機を部分的に併用することで問題は解決されました。また、連続ベルトコンベヤにてずり出しを行うことにより、トンネル坑内での作業環境は飛躍的に改善され、従来のダンプトラックによるずり出し工法と同等以上の能力を誇ることも確認できました。

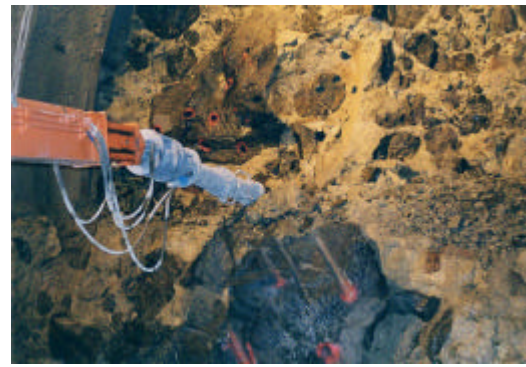
写真-2 硬質礫の割岩状況

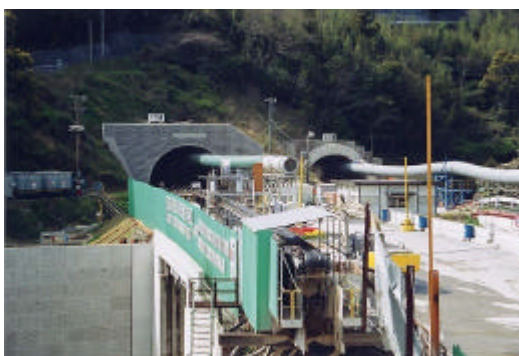
写真-3 明かり部全景

連続ベルトコンベヤずり出し工法（図-2、写真-3）は、従来のタイヤ工法での問題点を抜本的に解決し、トンネル坑内の作業環境の改善、工事現場近隣の生活環境の保全及び安全性の向上に大きく寄与しました。

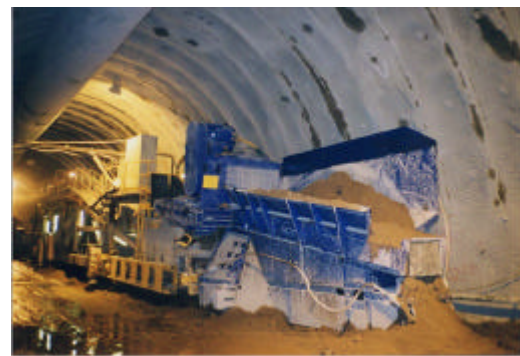
写真-4 クラッシャー他

また、礫の含有率が高くなった坑口から 2,200m 以降の区間においては、クラッシャー（写真-4）を導入したことにより、後工程（インバート工・中央排水工）の作業も同時施工が可能となり、工期短縮にも寄与しました。
