寒冷期の赤外線カメラによるコンクリート構造物剥離診断調査

ドーコン 防災保全部 正会員 上北正一
 北海道開発土木研究所 構造研究室 正会員 池田憲二
 ドーコン 防災保全部 正会員 佐々木聡
 ニコン 技術工房 正会員 外川 勝
 日本アビオニクス 第二営業部 加藤久和

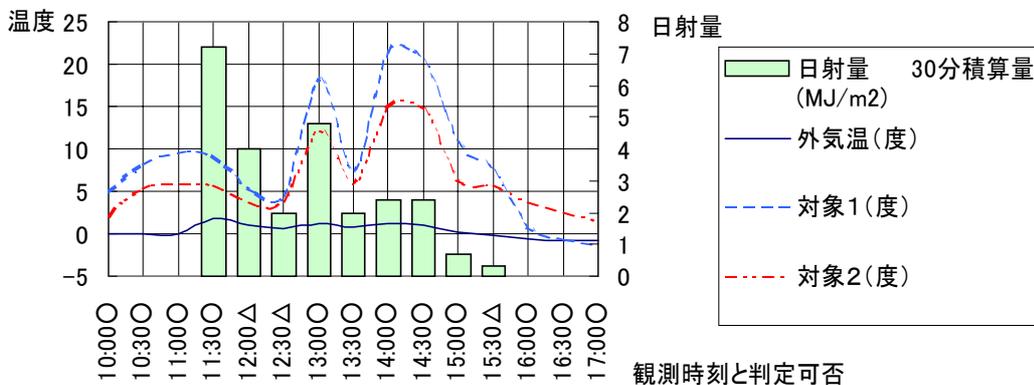
表 - 2 擁壁部温度・日射量と損傷判定の可否

2 程度でも有効な調査が可能であることが明らかとなった。また、損傷部と健全部の温度差が、2 以上あれば容易に損傷と見なす事が可能である。温度差 0.5 以上の場合も、判定可能の領域である。損傷判定の可否と温度や日射量との関係を見るために、表 - 2 にグラフ化し

た。このグラフから日射量が減少すると表面温度も下降することが理解できる。調査当日、15:00 に日陰に変わり、16:00 には日没となっている。日陰になって30分後に損傷部と健全部がほぼ同温となり、日没時には表面温度は逆転していた。

また、日射量が増加に向かう時間帯は温度差が大きくなり損傷判定を容易にする有効な剥離診断実行期間であることが読みとれる。また、日没後の温度差も大きくなることから、日向から日陰に移行1時間後も有効な時間帯である。したがって、日射量が少なれば温度差が生じずに判定不可につながるが、撮影時に日射量がなくとも、撮影時前に日射量がある場合、損傷判定は可能であるという結論に達した。

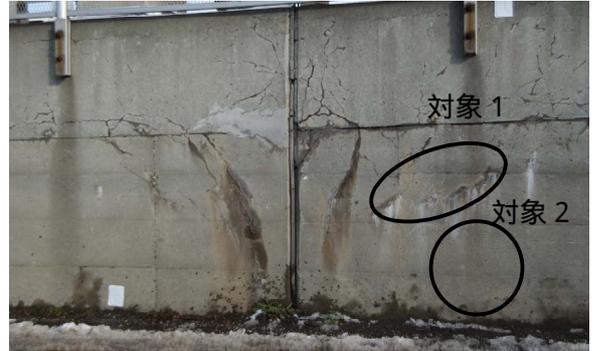
図 - 1 擁壁面

図 - 1 は調査擁壁部の損傷部である対象 1 と健全部である対象 2 を示す。他にも損傷部は存在するが当報告は対象 1 に着目した。

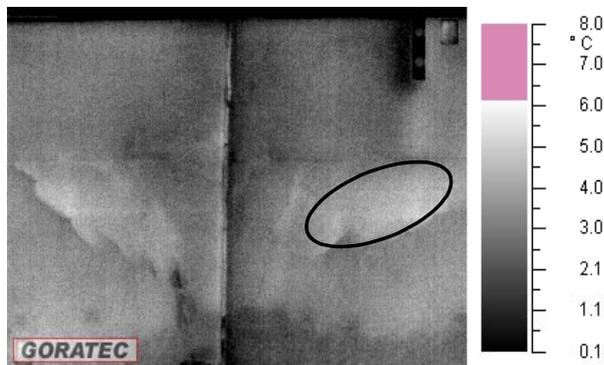
図 - 2 12:00 における擁壁の赤外線写真

実際に撮影した映像を掲載する。12:00 と 16:00 に撮影した映像をそれぞれ図 - 2、図 - 3 に示す。円で囲まれた部分が損傷部であり、12:00 の映像では、ある程度高温になっており、損傷判定可能であるが明確ではない状態である。

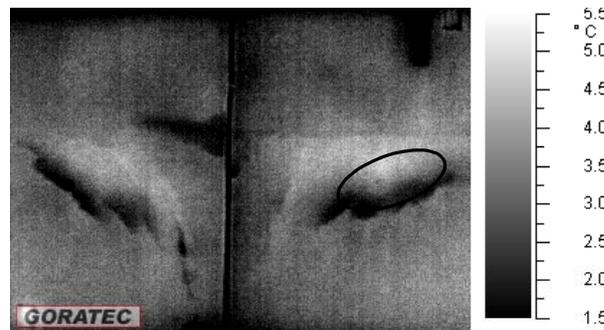
図 - 3 16:00 における擁壁の赤外線写真

16:00 の映像では円の部分が周囲より低温となっていることが明確である。日射があっても日射量が減少している 12:00 と、日射量が無い 16:00 を比較した場合、単に日向であれば判定可能であるというのは早計である。

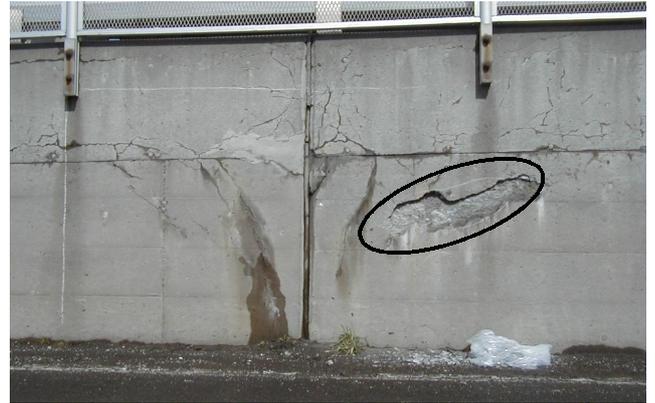
図 - 4 はつり状況写真

次に損傷部を特定できたので、実際に損傷箇所をはつることにした。(図 - 4 参照)はつりおよび計測の結果、損傷は赤外線映像箇所と一致する。最大厚さ 4.5cm、最小厚さ 1.0cm である。このことから、約 5cm 厚程度の剥離コンクリートはパッシブ法で十分判別可能であることがわかった。
