鋼管矢板複合基礎工法の開発（その2）

－ 鋼管コンクリートおよび下部場所打ち杭の施工実験－

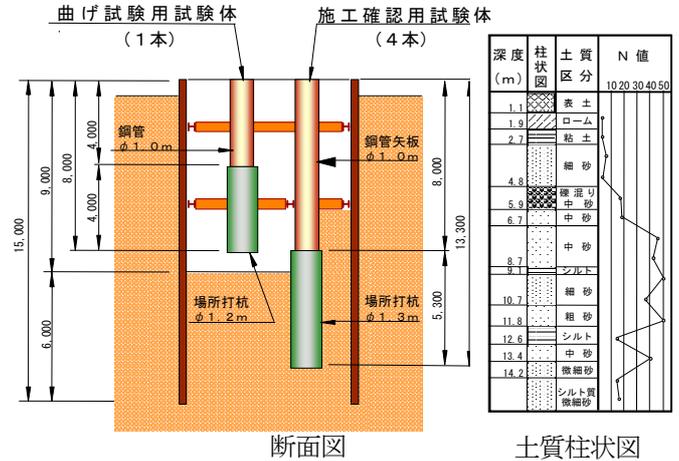
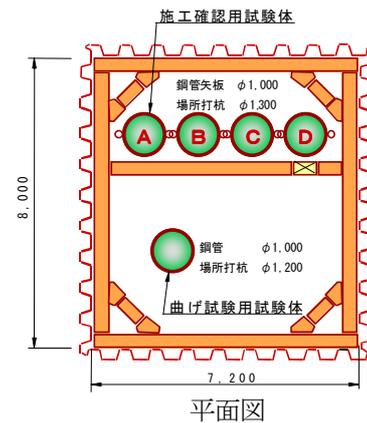
図-1 現場実験概要図

本施工実験は、高耐力継手管を取り付けた鋼管矢板（ $\phi 1000 \times t16 \times L8m$ ）を連続して4本打設し、その下部に拡張場所打ちコンクリート杭（ $\phi 1300 \times L5.3m$ ）を構築した。

(図-1参照)

土留壁を構築後、鋼管矢板下端まで掘削し、接合部の出来形を目視にて確認した。また、清掃状況は管内より確認した。

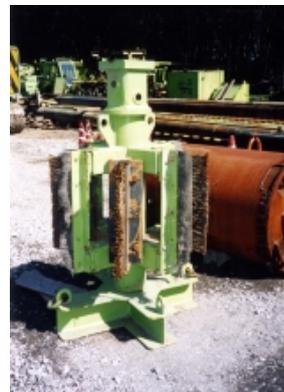
写真-1 清掃器具

鋼管矢板内附着土の除去手段として、写真-1、写真-2に示す側面4方向にワイヤーブラシとシュロ（繊維）を取り付けた清掃器具を用いた。この器具を場所打ち杭掘削に用いたアースドリル機に取付け、鋼管矢板内に挿入し回転する事により、鋼管矢板内の附着土の掃除を行った。

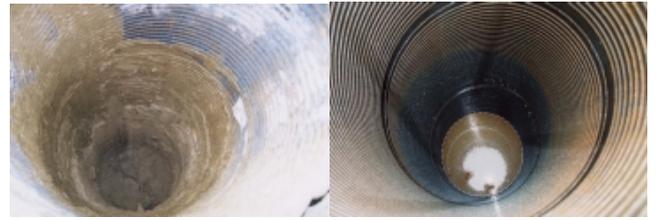
写真－3 鋼管矢板内清掃前 写真－4 鋼管矢板内清掃後

その結果、1～2回の清掃で、鋼管矢板内リブの突起がはっきり見て取れるまで、十分に附着土を除去する事ができた。（写真－3、写真－4参照）

鋼管矢板内面の清掃状況は極めて良好で、本実験で使用した器具の有効性が確認できた。

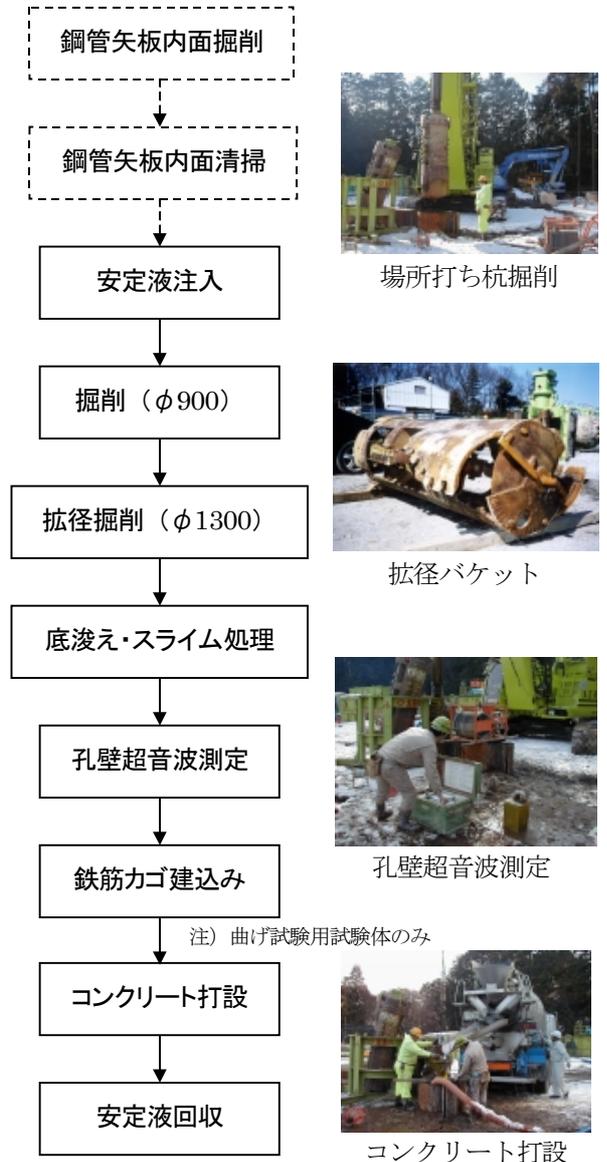
図－2 場所打ち杭施工フロー

場所打ち杭の掘削はアースドリル機を使用して行った。鋼管矢板内清掃後、安定液を注入し先行してφ900の軸部掘削を行った。その後、拡径バケット（表－1参照）に交換し、φ1300拡径掘削を行った。

図－2に場所打ち杭施工フローを示す。

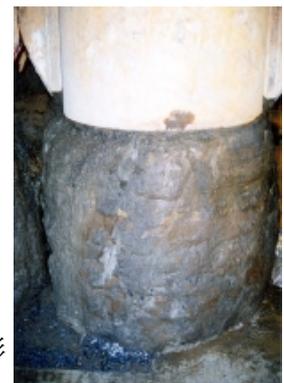
写真－5 場所打ち杭出来形

写真－5に鋼管矢板・拡径場所打ちコンクリート杭接合部の出来形を示す。これより、孔壁の崩壊もなく、鋼管矢板下端から拡径杭がきれいに形成されていることが確認できた。また、事後採取したコア供試体を用いて圧縮試験をした結果、圧縮強度は十分な強度（55～75N/mm²）を有していた。

孔壁崩壊がなく、鋼管矢板下端から拡径掘削が十分可能である事を確認できた。
