## 鋼管矢板複合基礎工法の開発（その3）

## － 高耐力継手のせん断性能 －

川崎製鉄(株) 正会員 ○大久保 浩弥 日本鋼管(株) 正会員 水谷 慎吾  
清水建設(株) 正会員 宮川 昌宏 (株)大林組 谷 和男

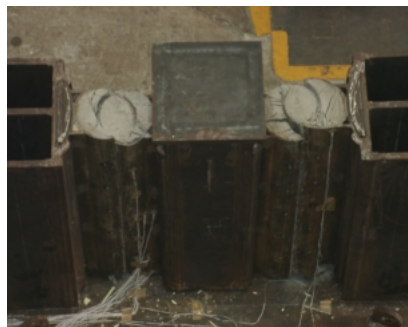
写真-2 実験後の状況

実地盤中で造成した継手の実験後の状況を写真-2に示した。この継手も室内で造成した継手の場合と同様、継手の中央の部屋での付着切れがほとんど発生することなく、継手管の一部が降伏することで耐力が決まった。ちなみに、各試験体の継手管の材料強度は表-1に示した通りであり、せん断実験結果の差違は材料強度の違いではなく、前述の理由によるところが大きいと言える。

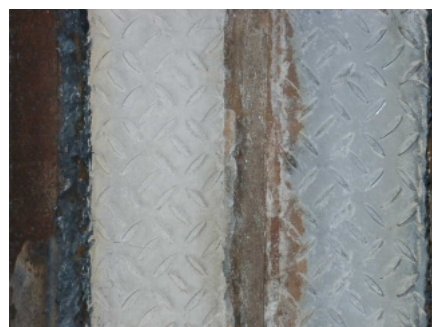
写真-3 モルタルの充填状況

実地盤中で造成した継手の継手管の一部を実験後に溶断して、モルタルの充填状況を調査した結果の一例を写真-3に示した。載荷実験の良好な結果から推測された通り、管内壁面の突起部に至るまで土砂が排除され、モルタルが完全に充填されていた。
