# 鋼・コンクリート混合連続橋（宮野目橋）の実橋計測

日本道路公団 菅原 徳夫 松川 史章  
熊谷組 正会員 ○波田 匡司 村田 信之 岩船 創

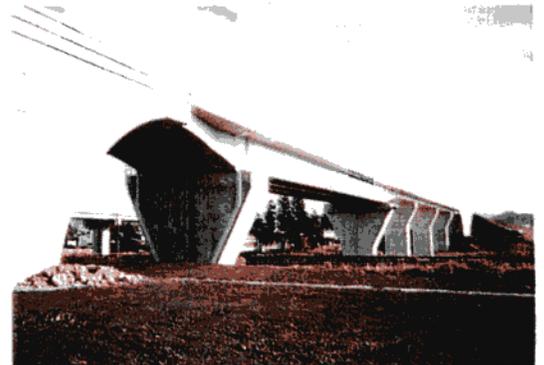
写真－1 橋梁全景

宮野目橋（写真－1）は、東北横断自動車道で提案されている新しい構造形式の橋梁であり、P R C鋼合成桁複合6径間連続橋（RC中空床版アーチ+鋼単純合成桁+P R C 3径間中空床版橋+RC中空床版アーチ）である。本橋の特徴は、①鋼合成桁とコンクリート桁を橋脚上で、部材軸方向に直接接合した混合構造であること、②両端部にアーチ構造を採用した連続桁構造であること、③両端RCアーチ部の裏込めには、気泡混合軽量盛土（FCB）を設けており、荷重伝達が複雑なことが挙げられる。本論文では、設計上の仮定条件や解析手法の妥当性を確認することを目的に、長期計測や実橋載荷試験を実施した結果を報告する。

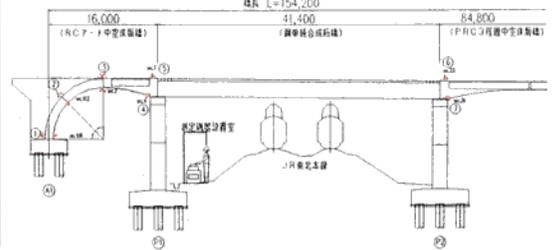
図－1 計測器配置図

計測機器埋め込み時点から、実橋載荷試験終了後の1年2ヶ月間の長期計測を実施した。図－1に計測器配置図を示す。計測は、1時間毎の自動計測を実施しているが、データの整理にあたっては、温度変化の影響を受けにくい朝6時のデータを基本に整理した。図－2にアーチ部とP1支点上の経時応力変動の結果を示す。構造完成後の応力変動は、温度上昇・下降の影響を大きく受けているが、ほぼ計算値内の値を示している。

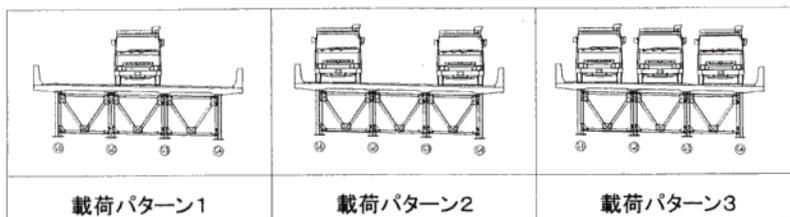
図-5 荷重配置図

橋梁完成後の実橋に、荷重調整したダンプトラック荷重を静的に載荷し、発生断面力や変形量を測定する実橋載荷試験を実施した。荷重の配置状況を**図-5**、**図-6**、**写真-3**に示す。

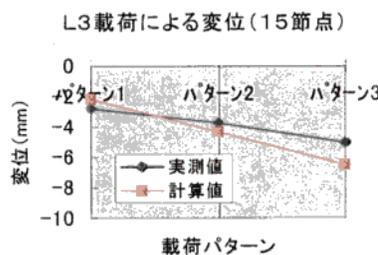
図-7 鋼桁中央部の変形量

本計測は、実荷重ステップに対応した予測解析を実施し、実橋載荷時の変形・応力度との対比を行い、設計の妥当性を確認することを目的としている。**図-7**に鋼桁中央部の荷重ステップ毎の変形量を、**図-8**に最大荷重載荷時における各計測断面の発生応力度を示す。変形量は、鋼・コンクリート桁連続部材として解析した値とほぼ一致しており、発生応力度も予測解析値内であり、応力度の傾向も計算通りであった。

宮野目橋は、新しい構造形式の橋梁であるため、設計の妥当性を検証することを目的に実橋計測を実施した。実橋載荷試験の結果がほぼ解析値に近似していることから、計算仮定上の剛性評価や部材の連続性を検証することができた。また、平面骨組みモデルにて解析した結果と実測値が近似しており、かつ、発生応力度が解析値に包含されるため、複雑な結合を有する構造においても十分に実用上問題のないことが確認できた。
