## 航空写真を用いた建物特性の自動判別

### 1. 目的

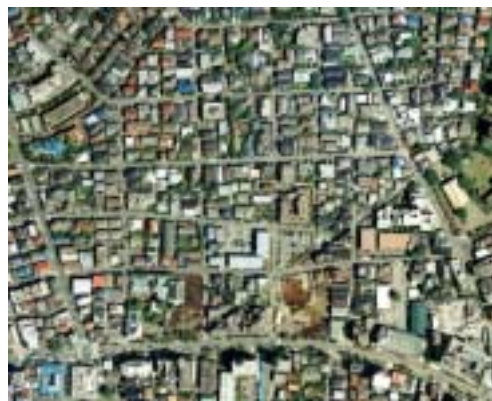
図1 対象地域の航空写真

本研究の対象地域は338軒の建物を有する図1の航空写真に示す東京都世田谷区のある一町丁目である。1999年取得の約1/5000縮尺の航空写真と2001年の取得LPを用いる。まず、建物ポリゴンをGISデータベースに登録する。次に入力データから個々の建物の属性として抽出しうる特徴量を検討し、これを用いて建物の属性を判別する。最後に、筆者らにより収集された実建物データベースと照合して分類結果の検証を行う。

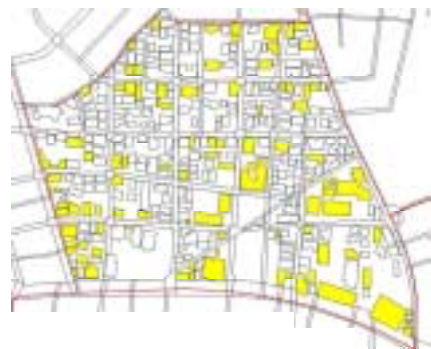
図4 建物構造の分類結果（非木造建物）

さらに3.において構築された建物ポリゴンデータを用いて、各建物ポリゴンの中心周り41×41画素範囲で図3の画素をサンプリングし、そのコンクリートの屋根材と判定される画素の割合を計算する。検証データから、その画素の割合が20%以上である建物をコンクリートの屋根材を持つ建物、すなわち非木造建物と分類することが適合性が高いと分かったため、これに従い分類する。分類結果を図4に示す。

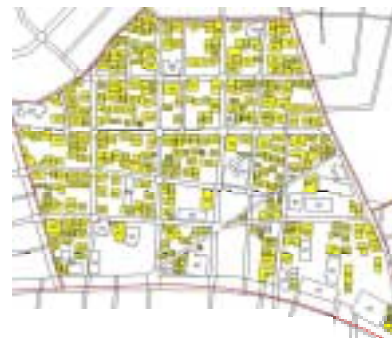
図5 建物用途の分類結果（独立住宅）

ここまでで取得された三次元データと屋根材分類の結果を用いて、建物特性に基づいた自動分類を試みる。まず、建物の階高と延べ床面積から独立住宅とそれ以外の建物に分類する。ここで、独立住宅の階高は3階以下であり、延べ床面積は300㎡以下であるという仮定を用いている。さらに、屋根材の判別結果より、木造独立住宅、非木造独立住宅、木造共同住宅・工場・商業ビル、非木造共同住宅・工場・商業ビルに分類する。分類結果の一例を図5に示す。
