## ポーラスコンクリートを組み込んだ根固めブロックによる藻場造成試験工事

本報告は、耐波機能を有する根固被覆ブロック（名称：メガロック）にポーラスコンクリートを組み込んだハイブリッド構造の藻場造成用構造体（名称：トリビオン）を青森県横浜町百目木漁港に試験的に投入し、その後の追跡調査結果について報告するものである。

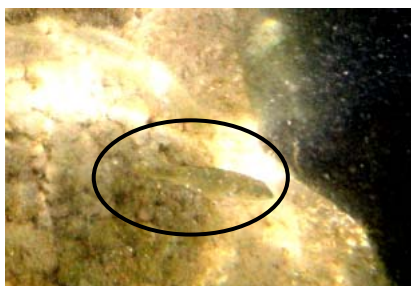
写真－3 蟄集した魚

全体的な状況として、トリビオンの周囲には魚類の蟄集が認められた。（写真－3）

トリビオン周囲の魚類の蟄集は、間欠的に繰り返し認められ、その様子は、魚類がポーラス部表面に付着している褐藻類、あるいはポーラス部空隙に生息している小動物を捕食しているように見受けられた。

魚類は捕食の後付近を回遊し、適当な時間が経過した後、またトリビオンに蟄集するという行動を繰り返していた。メガロックに対してはこのような行動は認められなかったことから、ポーラス部の不規則な空隙が小動物の増殖に適しているものと考えられる。

| 年月 | | メガロック | | トリビオン | | |
|---|---|---|---|---|---|---|
| 平成12年9月 | 1ヶ月後 | 特に無し | 緑藻類の着生 | 魚類の蛸集<br>(写真-3) | 緑藻類の着生<br>(写真-4) | 褐藻類の着生と生物膜の発達<br>(写真-5) |

- ・トリビオンはメガロックに比べて魚類の蟄集効果が優れている。
- ・藻類の着生、生育については、施工1年後において両者に有意な差は認められなかった。

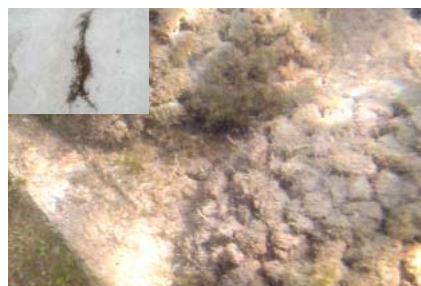
写真－5 褐藻類の着生

また、トリビオンのポーラス部には褐藻類の着生と生物膜の発達が認められた。（写真－5）

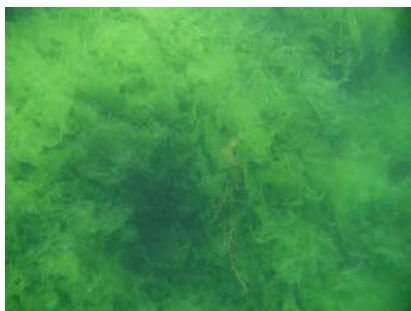
写真－6 メガロック表面

基本的に1ヵ月後と同じ傾向であり、着生した緑藻類（ヒトエグサ）の生育がメガロックとトリビオン双方の表面に認められた。（写真－6および7）ただしトリビオンについては、ポーラス部への着生は少なく、周辺のコンクリートへの着生と生育が多く認められた。

| 年月 | | メガロック | | トリビオン | | |
|---|---|---|---|---|---|---|
| 平成13年8月 | 1年後 | 〃 | 〃<br>(写真-6) | 〃<br>(写真-7) | 〃<br>(写真-8) | 〃 |

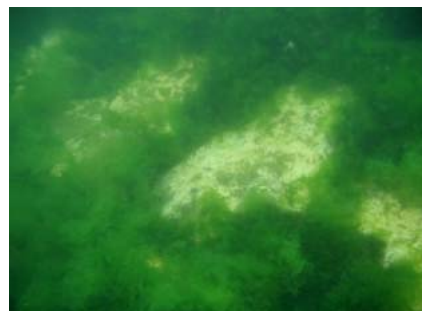
写真－8 メガロック最上部

またメガロックにおいては、最上部平面に着生しないものが認められた。（写真－8）
