## 重ねガセット型フランジアタッチメント取付部の疲労強度

関西大学 学生会員 ○松本健太郎 関西大学 正会員 坂野昌弘  
JR 西日本コンサルタンツ 正会員 矢島秀治 日本橋梁 正会員 坂下清信

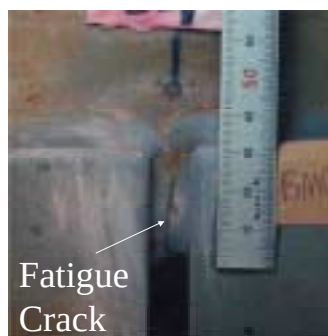
写真-2,3 に疲労亀裂の発生，進展状況を示す．疲労亀裂発生位置はアタッチメント間のギャップ部の回し溶接部である．疲労亀裂は溶接部から下フランジに進展し，下フランジを破断させている．

写真-2 発見時の疲労亀裂（2 体目）

- (1) 疲労亀裂はアタッチメントギャップ部の回し溶接部から発生し，下フランジに進展，破断させた．
- (2) 疲労強度は H' 等級を満たさない．
