## 軌道部材を介した鋼鉄道橋の静的および疲労載荷実験について

鉄道総研 正会員 ○ 杉本 一朗，鉄道総研 正会員 杉館 政雄  
 東京鉄骨 上石 田聡，東京鉄骨 正会員 田中 雅人  
 東工大 正会員 市川 篤司

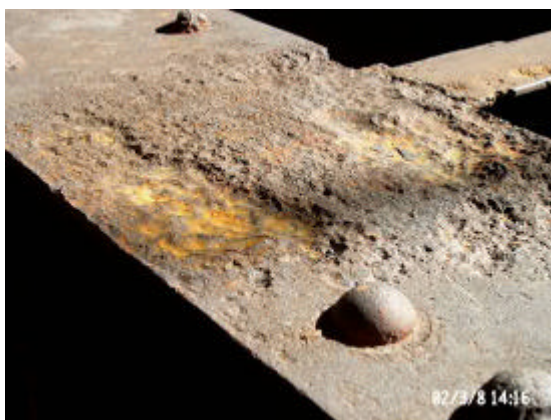
今回、実験に用いたリベット桁は1909 年製作の上路桁であり、支間6.655m、鋼重は約36kN である。図1 にリベット桁の寸法概要を示す。支間中央部付近の腹板や上フランジのマクラギ下面に腐食(写真1)が見られる。

写真1 腐食状況（上フランジマクラギ下面）

はじめに桁に塗布されていた塗膜をはく離した。塗膜をはく離には現場施工性を考慮してウォータージェットを用いることとした。ウォータージェットを用いて塗膜をはく離している状況を写真2 に、はく離状況を写真1 に示す。塗膜が十分にはく離出来たことが伺える。本手法は今後、河川上の橋梁等で桁下に障害物がない場合に有用であると考えられる。

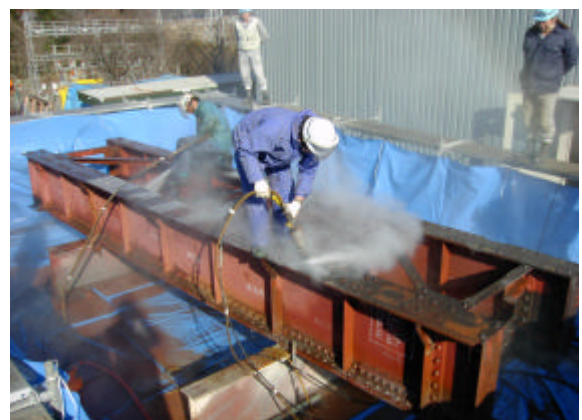
写真2 塗膜はく離作業状況

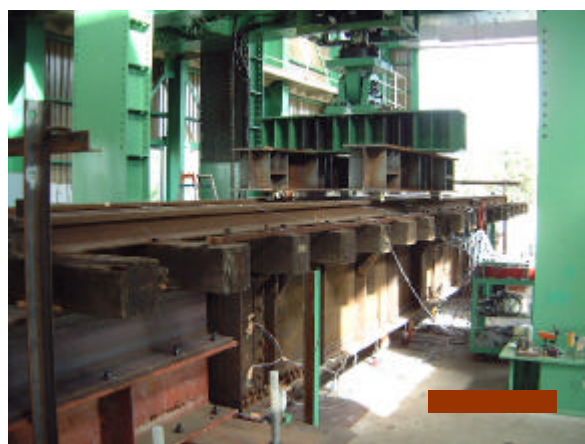
写真 3 載荷状況

静的載荷試験の結果を受けて疲労試験を実施した．疲労試験は軌道を敷設した状態での 4 点載荷とし，載荷荷重範囲は実荷重レベルよりも高い 550kN（最大 560kN，最小 10kN）とした．繰返し回数は 200 万回としたが実列車荷重レベルよりも荷重を増したため，実際には 2000 万回程度の繰返し回数を考慮した．結果を図 2 に示す．桁中央付近の下フランジリベット孔からき裂が発生し，下フランジの橋軸直角方向にき裂が進展した．200 万回時点でき裂長はほぼフランジの全幅に至っている．この値は他の実験結果と比較すると低く，今後，検討が必要と考えられる．また，支承直上のアングル材にリベット孔から橋軸直角方向に 120 万回載荷時点でき裂が発生した．なお，支間中央付近の腹板に欠食が見られたがそこからき裂は発生しなかった．また，上フランジに現場溶接したマクラギのフックボルト止め用のフラットバーの溶接箇所からのき裂の発生も認められなかった．以上より腐食桁の検査の場合，腐食程度に着目するだけでなく支点部と下フランジにも留意した検査を行うことが望ましいと考えられる．
