## 鋼製密閉構造物の腐食と防食法の検討

名古屋高速道路公社 正会員 杉浦 裕幸  
石川島播磨重工業(株) 道林 純  
石川島播磨重工業(株) 正会員 小川 潤一郎

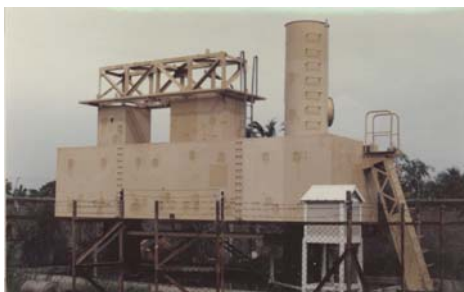
実際の鋼構造物の防食設計を実施した場合、どのような問題点が生じるかを確認するため、橋梁、タンク、プラント類を対象とした写真1に示すようなモデル試験塔を作り、各種の研究項目を設定し、熱帯地域2箇所および日本1箇所において長期暴露試験(10年間)を行った。その研究の一項目である「密閉構造物の腐食と防食法」について調査した。その結果の要約は次のようである。

写真1 試験塔の外観

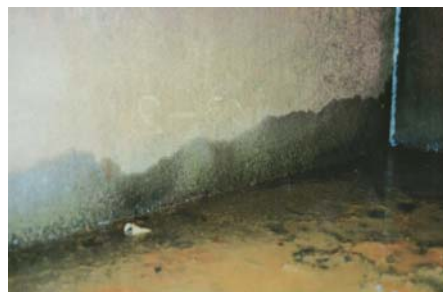
調査方法は、密閉構造となっている(ボルト締め、ゴムパッキン使用)ボックスのマンホールを取り外して、内面の防食状態を目視観察した。この結果によれば、マンホール蓋内面、天井面、側面は濡れによるさびが発生しており、底面には写真2のように水が約1cm程度溜まって、さびがかなり発生していた。従って、通常のボルト締めによる密閉では、密閉性が充分保持されていなかったことが原因で、内面において結露が有り、さび(腐食)が進行したものと推定される。

写真2 ボックス底面の状態

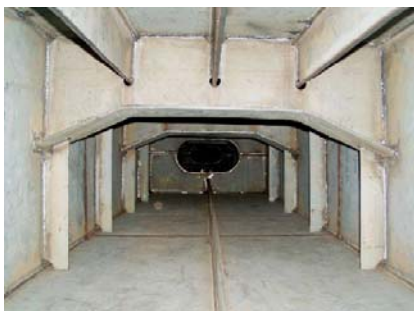
本構造物の内面状況は、製作後約17年経過（H15/2月調査）しているにも関わらず、写真3、4に示す様に非常にきれいで、マンホール入り口近傍の溶接ラインおよび切断面（裸面）の一部に僅かな発錆が見られた程度で、他は非常に良好な状態（建設当時のままの状態）であった。部位ごとの防錆性をあえて比較すると、上フランジ面、ウェブ面がほぼ同程度で、下フランジ面が他に比して発錆がやや多い状態であった。また、上フランジ面の一部にグラインダーの研磨面があったが、この面も発錆は殆ど見られなかった。

- （1）切断面や溶接部を除いてショッププライマーが塗布されていたこと（ショッププライマー鋼板の使用）。
- （2）ボックス内の密閉性が長期に保たれていた（相対湿度60%以下）ものと考えられること。一般に湿度と鋼材の腐食との関係は、相対湿度が約60%以下に保持されていれば、腐食（発錆）は非常に少なく、70%以上になると急激に腐食が進行することが知られている。
- （3）使用したマンホールは、船用基準を参考にし通常の橋梁で使用するボルト本数より多くし、かつパッキンとして弾力性に富んだメタルガスケット（極軟鋼材）を使用して、密閉性を保持したためと思われる。

写真3 内面状況

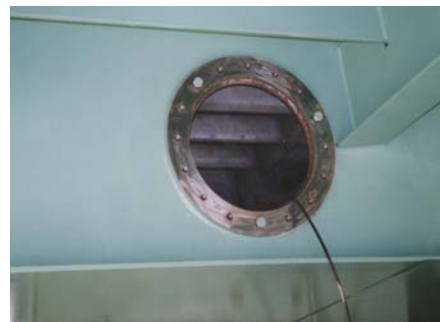
- （1）製作年：昭和61年（1986年）、約17年経過。
- （2）内面の防食：鋼板はショッププライマー塗布、溶接部および切断面ショッププライマー無し。
- （3）密閉方法：マンホールはボルト締め構造とし、防食のために機密性を考慮して船用マンホール基準（水密構造）を参考に、橋梁で通常使用するボルト本数より多くした（630φのマンホールにM20を16本）。
- （4）密閉部のパッキン：長期間締め付け状態で放置されることを考慮して、プレーン形メタルガスケット（極軟鋼材）を使用した。

写真4 マンホールの状況
