## ヨシの根を含む崩落土塊の侵食・流送機構と水際保護機能の評価

写真-1 現地風景

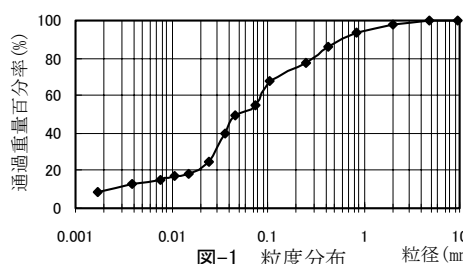
図-1 粒度分布

斐伊川用水路は写真-1 に示すように水路線形がほぼ直線で、左岸はコンクリート護岸、右岸は三段積みにしたカゴマットが施工されている。土塊の粒度分布を図-1 に示す。土質の約 50 %はシルトや粘土などの粒径の細かい土で、 $5\mu\text{m}$  以下の粘土含有率は 13.6% である。ヨシ土塊の諸元は、縦断長さ 1.0m、横断長さ 0.6m、高さ 0.6m の直方体で、宍道湖湖岸から採取した。この大きさは、同じ用水路での崩落土塊の観測より得られた諸元を参考としている。その土塊 3 体を図-2 に示すように、1 つの崩落土塊に見立て、間隔 9.0m ごとに 5 群を右岸側に設置した。縦断長さ 3.0m の土塊群を、上流から A, B, C, D, E とし、土塊群の中の土塊を上流から 1 体目、2 体目、3 体目とする。実験は土塊の侵食形状の時間変化を測定し、土塊の残存体積を求めた。また、侵食速度の指標として土塊上面のヨシの密度(本/㎡)で地下茎の量を代表した。土塊のヨシ密度を表-1 に示す。各土塊群でヨシの密度に大きな差がないように土塊を選び設置した。採取した土塊の平均ヨシ密度は 191 本/㎡であった。

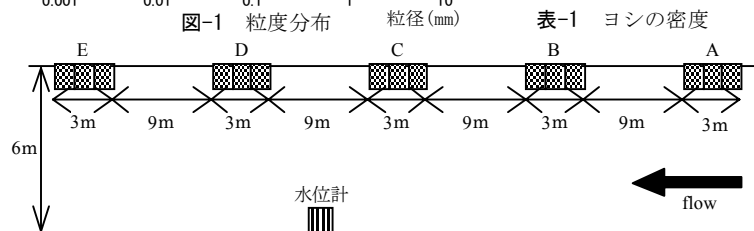
図-2 水路平面図と土塊の設置状況

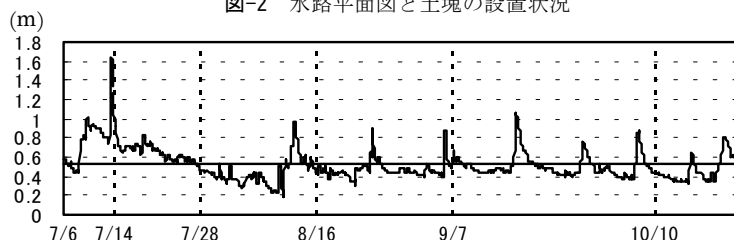
図-3 設置区間の水位

設置区間の水位を図-3 に示す。図中の横線は平均水位 0.53m を示しており、土塊の上面部は平均水位から約 0.1m 高い位置にある。図中の縦線は観測日を示しており、2002 年 7 月 6 日、14 日、28 日、8 月 16 日、9 月 7 日、10 月 10 日である。また、洪水時には、土塊が完全に水没した状態となっている。観測区間の水位と平均流速の関係を図-4 に示す。

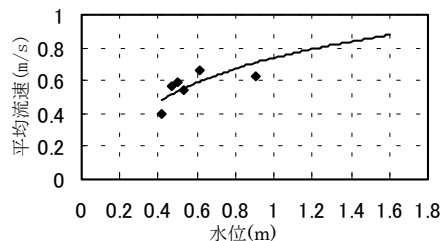
図-4 水位と平均流速の関係

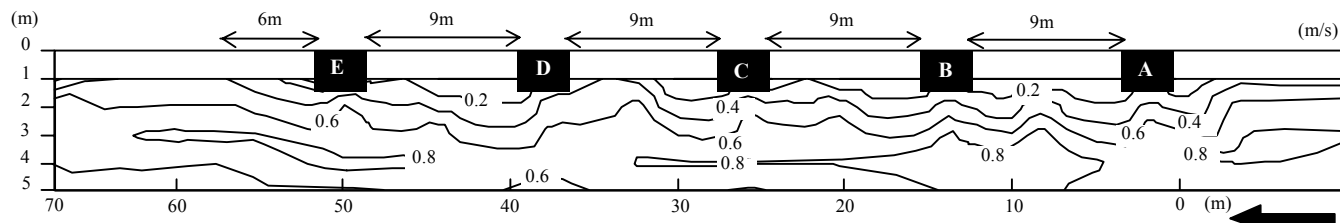
図-5 設置区間の流速分布

設置区間の流速分布を図-5に示す。土塊の設置間隔 9.0m の区間では河岸近傍の流速が回復しておらず、一方、最下流端の土塊群 E の下流では 6.0m で流速が回復している。これより、土塊を縦断的に一定間隔内に配置することで土塊背後の河岸付近の流速を低下させ、土塊に護岸効果を持たせることが可能となる。

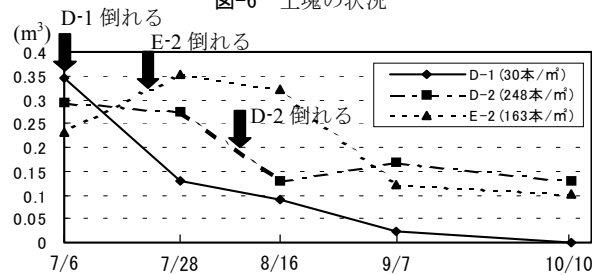
図-7 倒れた土塊の体積変化(2002年)

観測から求めた土塊の体積変化を図-7～図-8に示す。7月6日に倒れていた土塊 D-1 はヨシ密度が小さいため、急速に体積が減少している。7月28日に倒れていた土塊 E-2 も同様にヨシの密度が比較的小さいため、体積が大きく減少している。8月16日に倒れていた土塊 D-2 はヨシ密度が大きいため、倒

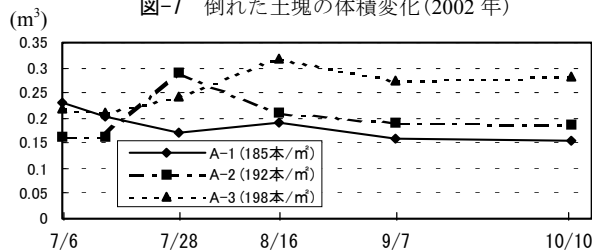
図-8 自立している土塊群 A の体積(2002年)

れた後の体積減少は小さい。自立している土塊 A は図-8に示すように、時間の経過とともに体積変化が小さくなっている。これより、土塊は河道中央側に倒れると周囲の流速が大きくなるため、体積が減少する。倒れた土塊はヨシ密度が大きくなるにつれて減少量が小さくなる。土塊の侵食速度を図-9に示す。倒れた土塊は侵食速度が大きくなるが、自立している土塊はヨシの密度が 150 本/m<sup>2</sup>程度以上で侵食速度は小さい。これより、ヨシを含む土塊は水中で倒れなければ侵食速度が小さく、護岸としての効果は大きい。

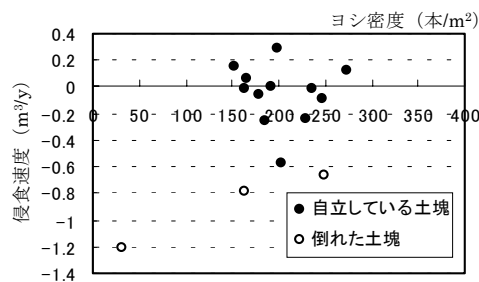
図-9 土塊の侵食速度
