## 那珂川止水壁の管理運用について

## 1. はじめに

## 2. 止水壁の概要

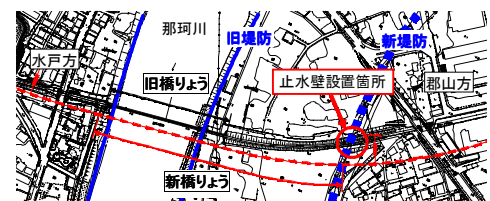
図 2．止水壁の設置箇所（1k220m）

一方、平成 10 年 8 月末の栃木県那珂川上流の大雨により、那珂川が再び氾濫した。このため国土交通省 常陸工事事務所は当該箇所の早急な対策が必要であるとして、被害が発生した付近の堤防の建設に着手し、現在は水郡線の線路部分を除いて新堤防が完成している。線路部分が残ってしまったのは、現在の水郡線の線路が堤外地高水敷の地盤面と同じ高さなので、堤防を作ることが出来ないためである。このままでは河川増水時に線路上から水が堤内地へ溢れ、洪水を引き起こす危険性がある。そこで堤内地を守るため、堤防が切れている部分（水郡線の線路部分）に、河川増水時等に堤防として機能を果たす止水施設を作ることになった。これは止水壁と言い堤防の欠けている部分（JR の線路上）を閉じて止水する構造になっている。

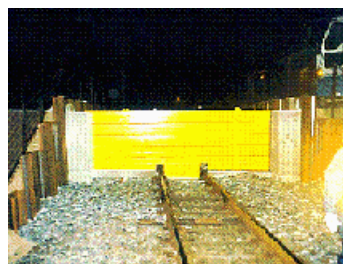
図 5．止水壁設置状況

以上の検討の結果、止水壁は 5 分割の止水板からなる、線路の両側に設置されたガイドに沿って止水板を積み上げて構築する構造物とした。組み立てにはクレーンを用いる。なお止水板の保管場所は堤防上に設置した収納箱に保管することとし、施錠していたずらが出来ないようにした。止水壁設備は平成 14 年 2 月に完成した。
