## 京葉線損傷軌道スラブの交換施工について

J R 東日本 正会員 佐伯 和浩  
正会員 中達 太郎  
仲佐 茂良

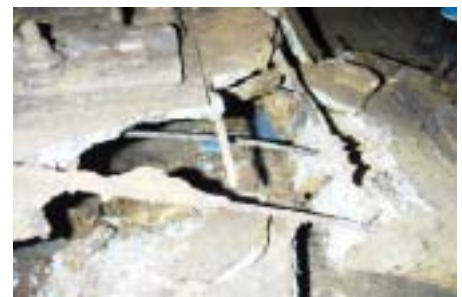
図2 軌道スラブ損傷状態

交換対象スラブ計 4 枚のうち 1 枚の損傷状態を図2に示す。これは撤去後の写真であるが、交換のためスラブを吊り上げた時点で軌道スラブが破損状態となった。同時に交換した PC マクラギも同様にひび割れが既に生じており、別に行った調査によると、漏水を原因として内部鉄筋に錆が生じ、その鉄筋膨張によりコンクリートのひび割れが発生していると推定された。損傷したマクラギの載荷試験を行った結果を図4に示す。この結果、現地に敷設されていた軌道スラブ、PC マクラギは、曲げ破壊強度の規格値を満たさないものがあり、耐力の低下が確認された。同時に行った化学分析では電蝕の原因となる大量の塩素イオンが確認された。

軌道スラブの繰り返し補修を避けるため、漏水の耐浸透性及び漏電抵抗を高めるため次のような材料面での対策を講じた。(表1参照)

内部鉄筋の電蝕・防錆効果を高めるため軌道スラブ表面への撥水剤塗布。

内部鉄筋へのポリエステル樹脂及び軌道スラブ保持金具への飽和ポリエステル塗装。

塩分浸透抵抗性、電蝕抵抗性を高めたコンクリートを使用。

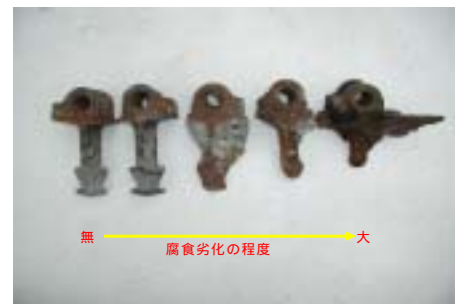
図3 バンドロールショルダーの腐食状態

レールは H13 年度に交換しているが底部の電蝕が激しく、また締結装置の電蝕もかなり進行していた。図2は、バンドロールショルダーの電蝕状態である。約 6 年でここまで腐食が進行した。

別表のような検討結果を得て、変性飽和ポリエステル樹脂で被覆した締結装置を採用した。(鉄道総研資料による)同様の被覆処理した締結装置は既に横須賀・総武快速線において2,400M(H14年度)の敷設実績があり、その後の状態も良好であるため、漏水・漏電対策のひとつとして採用した。ただし、耐漏水漏電効果を持続させるためには敷設時または敷設後の保守作業時に被覆を傷つけてしまうことも十分考えられ、この点は注意を要する。
