# エポキシ樹脂塗装鉄筋を用いたコンクリートの防食効果に関する研究

- 気象環境が異なる沖縄ならびに伊豆半島での暴露実験結果 -

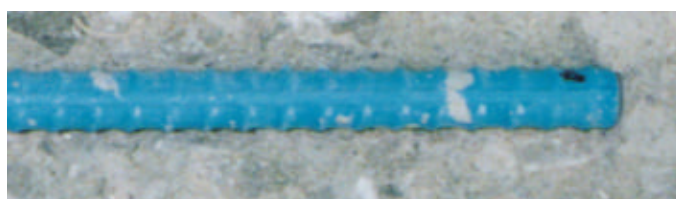
写真 - 1 は、沖縄で暴露しているコンクリート梁から取り出した鉄筋の外観を示したものであって、何れも打設面側の目標かぶりが2.5cmの鉄筋を取り出したものである。（a）に示すエポキシ樹脂塗装鉄筋の場合には、腐食は全く認められないばかりか色調も暴露を開始した状態を保っていた。また、この鉄筋コンクリート梁を伊豆に暴露した鉄筋も同様な状態であった。これに対して、黒皮鉄筋の場合には、底面側と打設面側のどちらの鉄筋においても、鉄筋表面積の20%程度の腐食が認められ、特に打設面側の鉄筋のかぶり側では50%以上の腐食が認められた。また、この鉄筋の場合には、断面欠損も認められた。一方、目標かぶりを4.5cmとした鉄筋の場合には、沖縄暴露のものも伊豆に暴露したものでも腐食が全く認められなかった。

(a) エポキシ樹脂塗装鉄筋

写真 - 1 コンクリート中の鉄筋の腐食状態

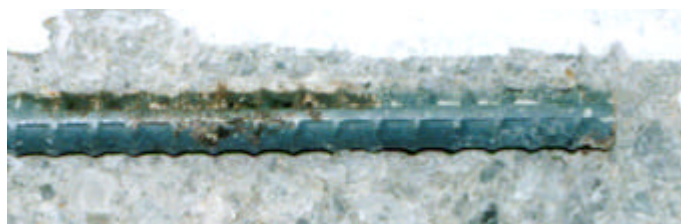
(b) 黒皮鉄筋
