## 海中にある橋台基礎部の ASR 損傷度の評価

金沢大学大学院 学生員 ○辻 裕和 金沢大学大学院 学生員 大橋勇気  
東亜建設工業(株) 正会員 羽瀨貴士 金沢大学工学部 正会員 鳥居和之

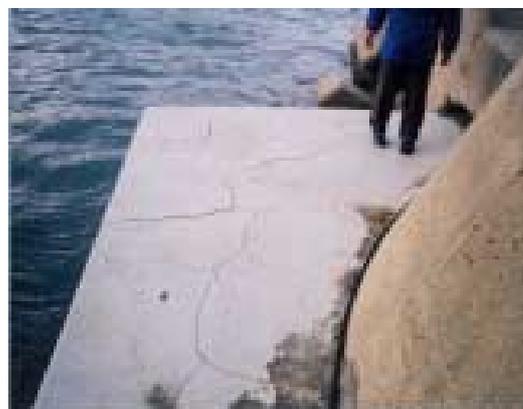
写真-1 無筋基礎の劣化状況

調査対象構造物は橋台の無筋基礎(幅 26.0m×奥行き 8.0m×高さ 5.5m)であり、建設後 18 年が経過している。建設後 8 年の時点でひび割れが発生した無筋基礎の表面部(約 10cm)をはつり取り、ひび割れに樹脂を注入するとともに、ポリマーセメントモルタルによる断面修復と有機系の表面被覆による補修が実施されていた。しかし、写真-1 に示すように、調査時点では表面被覆部に大きなひび割れが発生しており、ひび割れからの海水の浸透による再劣化が確認された。本調査では基礎の深さ方向での劣化状況の特徴を把握する目的で、無筋基礎の表面部から鉛直方向に貫通コア(直径 5.5cm, 長さ 5.5m)を水平面隅角部より 80×80cm の位置で採取した。コンクリートに使用された骨材は川砂と両輝石安山岩砕石(反応性鉱物:クリストバライト, 火山ガラス)であり、安山岩砕石の周囲にひび割れや ASR ゲルの生成が確認された。

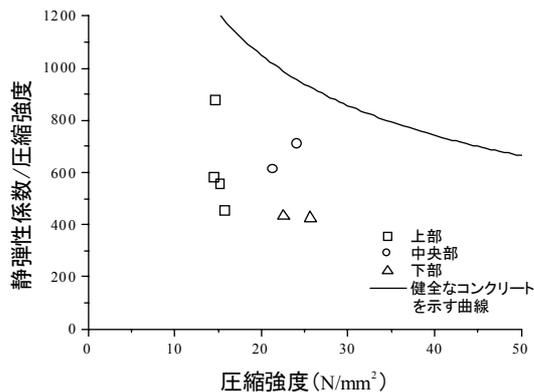
図-1 コアの圧縮強度と静弾性係数の関係

貫通コアには多数のひび割れや断裂が存在しており、目視観察では ASR による損傷がかなり大きいと判断された。基礎部の上部(0.2~0.9m, 海水飛沫帯)、中央部(3.5~4.1m, 海中部)および下部(4.8~5.2m, 海中部)から採取したコアの圧縮強度と静弾性係数の関係を図-1 に示す。コアの圧縮強度は、上部、中央部および下部の順番で大きくなり、下部では設計基準強度(24N/mm<sup>2</sup>)を上回るものもあった。しかし、コアの静弾性係数/圧縮強度の値は健全なコンクリートと比較するとかなり小さくなった。

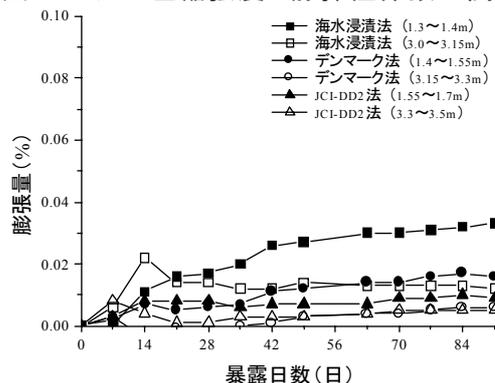
図-2 コアの促進膨張試験結果

コアの促進膨張試験の結果を図-2 に示す。3 種類の促進養生下にて、いずれのコアも比較的早期に膨張が収束しており、コアの膨張量が最大で 0.03%程度と小さいことから判断して、長期にわたる海水の浸透によりASRが促進された結果、調査時点(建設後 18 年)では基礎部の ASR はほぼ終了しているものと判断された。一方、促進養生条件に関しては海水浸漬法の膨張量が最も大きくなり、コアの採取位置に関しては浅いものが深いものよりも膨張量が大きくなる傾向があった。

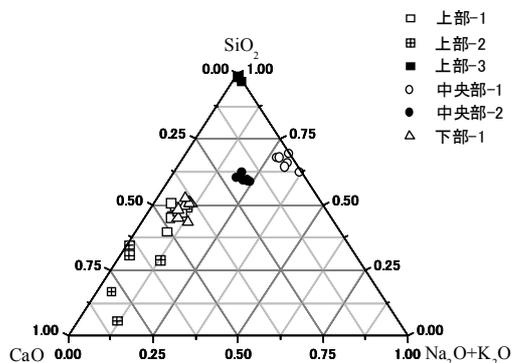
図-3 ASR ゲルの組成

SEM-EDXによるASRゲルの化学組成分析の結果を図-3 に示す。実構造物での ASR ゲルは同一の試料でもかなり広い範囲に化学組成が分布しているが、ASR ゲルの化学組成は上部、下部および中央部で相違することが判明した。すなわち、中央部のものは CaO 量が少なく、Na<sub>2</sub>O+K<sub>2</sub>O 量が多い化学組成であるのに対して、上部および下部のものは CaO 量が多く、Na<sub>2</sub>O+K<sub>2</sub>O 量が少ない化学組成であることが確認された。このことより、ASR ゲルはひび割れからの海水の浸透により CaO 量が多い非膨張性のゲルに変化したものと考えられる。このことは、促進膨張試験にて ASR がほぼ終了していたと判断されたこととも一致する。

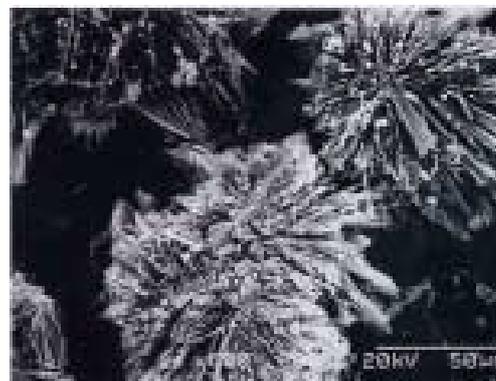
写真-2 花弁状のエトリンガイト

海水と接触したコアの部分には安山岩碎石の周囲に ASR ゲルとともに良く発達したエトリンガイトの結晶が多数生成しているのが観察された。エトリンガイトの特徴的な形態(花弁状)を写真-2 に示す。調査対象のコンクリートに使用された安山岩碎石には 20% 程度のアルミナ分と7%程度のアルカリ分(Na<sub>2</sub>O+K<sub>2</sub>O)が含有されており、火山ガラスの反応が進行する過程でそれらの成分が溶出し、ASR が促進されるとともに、海水中の硫酸塩との反応により 2 次的な生成物としてエトリンガイトが生成したものと考えられた。しかし、2 次的なエトリンガイトの生成がコンクリートの膨張に及ぼす影響については不明であった。
