# 光ファイバーセンサーによるひび割れを有した壁部材の長期連続モニタリング

芝浦工業大学 学生会員 ○村瀬 豊  
 東京大学生産技術研究所 正会員 加藤佳孝  
 芝浦工業大学 正会員 勝木 太  
 東京大学生産技術研究所 F 会員 魚本健人

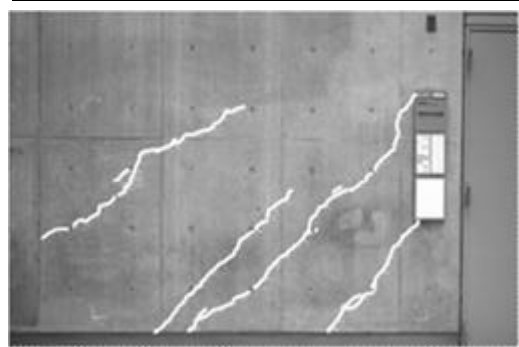
写真 1 7月のひび割れ状況

本測定は首都圏内にある鉄筋コンクリートの壁部材を対象とし、前調査として 7 月にひび割れ調査を行った。その結果を写真 1 に示す。写真 2 に 12 月のひび割れ状況と計測機器取り付け位置図を示す。7 月のひび割れ図と比較するとひび割れ本数・ひび割れ長さが増加していることがわかる。また同一位置でのひび割れ幅を同一時刻（午前 10 時）に計測したところ、 $0.4\text{mm}$ （7 月）から  $0.8\text{mm}$ （12 月）へとひび割れ幅が大きくなった。今回計測で用いた光学ストランドの測定長さは 2m で使用本数は 4 本であり、温度や荷重の影響によるコンクリートの挙動を直接計測できるように、アンカーでコンクリートに設置した固定プレートに光学ストランドを設置した。パイ型変位計（標点距離： $50\text{mm}$ ）は光学ストランドがひび割れをまたぐ箇所に設置を行った。通常ひび割れ幅はひび割れに直交する幅とされているが、今

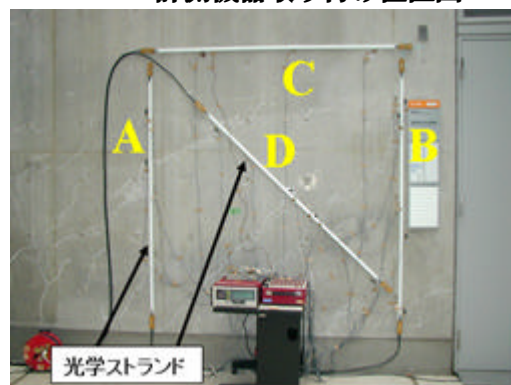
写真 3 計測機器取り付け状況
