## 表面処理材の耐久性向上等〔Ⅱ〕：耐久性能等の試験及び評価

西日本旅客鉄道㈱ ○（正）野村 倫一 （正）紙田 茂

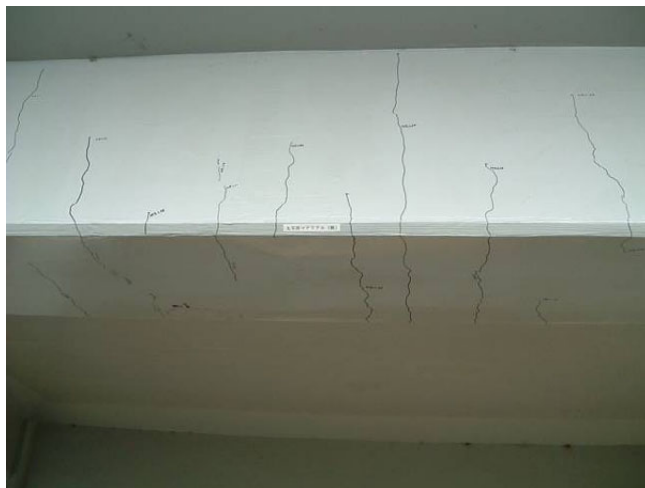
写真－1 縦梁中央部の割れ

割れは、いずれの工法もラーメン高架橋の縦梁中央部に発生していた（写真－1）。割れ幅は 0.1 mm 以下であり、殆どの材料のひび割れ追従性は 0.1mm 以上を大きく上回っていることから、この割れはコンクリートのひび割れ発生に追従できなかったのではなく、列車荷重によって繰り返されるひび割れ開閉に追従できず塗膜が疲労破断したと考えられる。特にウレタン系やシリコン系は弾性に富むため割れは発生していなかった。

(1)ある程度のひび割れ追従性を有している材料でも繰り返し開閉するひび割れに対しては疲労破断する材料があることが分かった。
