## 無機質結晶形成材を使用したコンクリート構造物の補修

東日本旅客鉄道株式会社 長野土木技術センター（正会員）○北村栄治 大久保秀一 神農久利 若林正三  
MCR科学技研 中村行伸

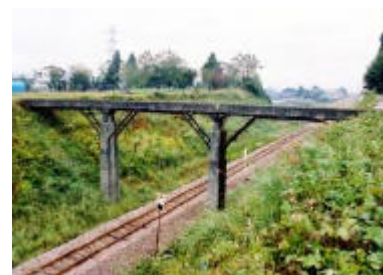
補修対象となった構造物（写真－1）は、JR飯山線に位置し、30 kg古レールを利用した経年50年の鉄筋コンクリート造3径間跨線水路橋である。この水路橋は、凍害劣化により機能低下したコンクリート部材に対し、無機質結晶形成材を使用し、凍害劣化に対して抵抗性の高い補修を行いリニューアルした。本稿では劣化の状態、補修工法について報告する。

写真－1 補修前の水路橋

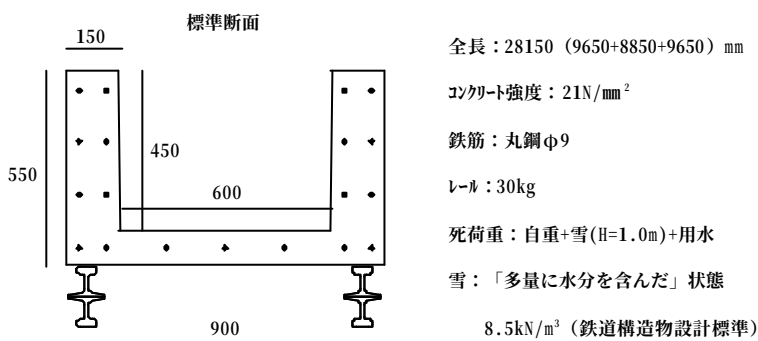
図－1は本水路橋の耐力評価を行った標準断面と評価条件である。評価するにあたり、有効断面は凍害劣化による断面欠損等を考慮して標準断面より周囲均一に20 mm減とした。また実断面は鉄筋コンクリート凹型と30 kg古レールの非合成構造であるが、古レールの耐力低下に起因する要因はないため、上部凹型を単鉄筋ばりとして評価を行った。標準断面と断面欠損を考慮したものとを比較し

図－1 標準断面と評価条件

た結果、コンクリート圧縮、鉄筋引張応力度で増加し、それぞれの耐力比で25%、7%の低下であった。特に鉄筋引張応力度は98.7 MPaとなり、許容応力度の82%に達していた。継続的な凍害劣化の進行により、鉄筋の腐食が進行することになれば、著しい体力低下を引き起こすことが懸念された。（ここで許容応力度は $\sigma_c=7.0\text{MPa}$ 、 $\sigma_s=120.0\text{MPa}$ である。）この結果から、補修レベルとして応急的な補修ではなく、恒久補修を行うことによりライフサイクルコストの低減と構造物の延命化を図ることにした。

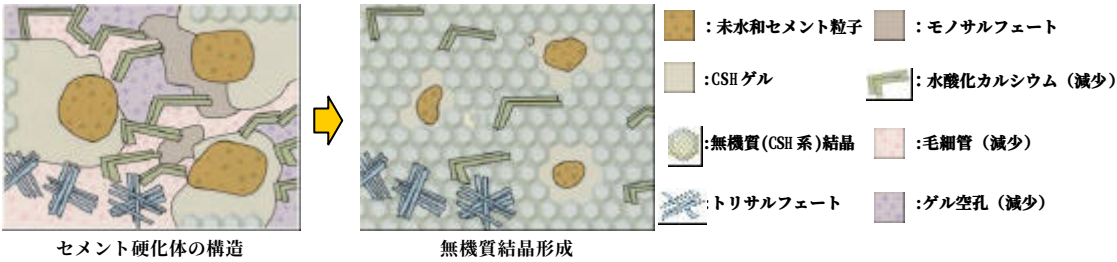
図ー２ 無機質結晶形成による抑制機構

材とは、毛細管空隙内の自由水中に触媒性カルシウム化合物を供給、コンクリート内にある水溶性シリカ化合物と触媒性カルシウム化合物と反応し、珪酸カルシウム水和物（無機質）結晶を形成する粉末状の混和剤である。さらにコンクリート内で繰り返し反応を続け、躯体内の細密、不透水化が促進される。この反応は整形モルタル内のみの反応にとどまらず、既存の躯体内へ反応が進行し、構造物全体のコンクリート改善を行う。図ー２に無機質結晶形成による凍害劣化の発生抑制機構を示す。さらに補修後のモルタル片落下防止のために、付着強度の高い補修用モルタルを使用した（表ー１）。また断面形成において強度不足を補うため、また施工後のひび割れ等の発生抑止、左官施工の容易化のために繊維を配合した補修材である。

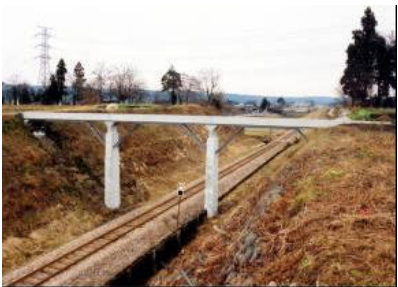
写真ー２ 補修後の水路橋

図ー３に本補修工法の施工フローを示す。特に留意した点として、モルタル整形前の下地処理を超高压水で洗浄したことである。これにより整形モルタルの付着強度（施工性）の向上、施工後のひび割れ等の発生に対する抑止効果が図れたものと考ええる。写真ー２は補修後の水路橋全景である。
