## 吹付け工法により施工したポリマーセメント系断面修復材の付着・充填性状評価

（財）鉄道総合技術研究所 正会員 ○藤原 申次  
 （財）鉄道総合技術研究所 正会員 上田 洋  
 （財）鉄道総合技術研究所 正会員 佐々木孝彦

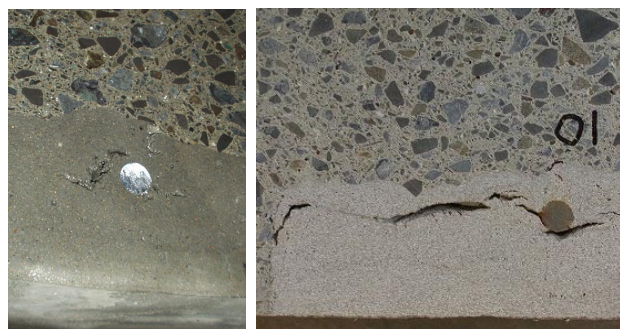
図3 鉄筋周辺部における補修材の空隙状況

鉄筋背面およびその周囲における充填性を確認するため、図1の破線の位置で供試体の切断を行った。その結果、一部において鉄筋周辺部に空隙が認められた。その断面状況の例を図3に示す。

図3左は鉄筋背面に空隙がみられる場合である。程度の差はあるが、同様な状況が多くの場合において認められた。図3右は主筋と平行方向に、その近傍で切断した状況である（断面手前側に空隙と平行して主筋が配置されていた、図で確認できる鉄筋は深部の配力筋である）。これより、鉄筋背面部に十分に補修材が充填されていない状況が確認できた。また、図4左のように補修材の層間部分に沿って空隙が存在するもの、図4右のように母材コンクリートとの境界面において充填が不十分なものもみられた。

これらの結果より、吹付けによる断面修復を実施する場合、特に鉄筋背面およびその周囲に対する施工が弱点とな

りやすいことがわかった。したがって、鉄筋周囲の吹付けを実施する場合、その充填性に関して細心の注意で施工管理を行う必要がある。
