## 円形プレキャスト製品における軸方向微細ひび割れの発生要因に関する検討

東京大学大学院 学生会員 ○樫村 能成  
 東京大学生産技術研究所 正会員 岸 利治  
 (財)鉄道総合技術研究所 正会員 上田 洋  
 東京大学生産技術研究所 F 会員 魚本 健人

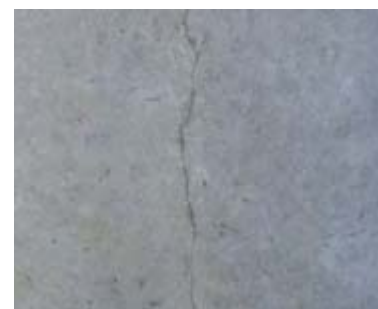
電柱などの円形プレキャスト製品には、稀に軸方向縦ひび割れの発生が認められることがある。東京大学生産技術研究所内のコンクリート電柱の1つにも、写真1に示すような軸方向縦ひび割れが生じていた。現在、このような電柱のほとんどは、プレテンション方式によるPC製であり、製造工程では遠心力を利用した遠心成型が行われている。そこで、遠心成型によって製造されるPC製プレキャスト柱(PCポール)にこのような特異な変状が生じる理由について検討するために、PCポールの製造工程を模擬した供試体の収縮ひずみの測定を行い、ひび割れの発生メカニズムについて考察した。

写真1 既設電柱のひび割れ

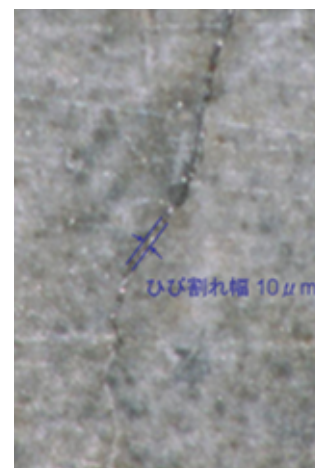
最初に、10cm程度の高さに切断したPCポールの表面を詳細に観察した。アセトンを用いて表面を目視で観察したところ、全PC鋼線のうち1/3程度の鋼線の位置に軸方向の微細なひび割れの存在が確認された。さらに、このひび割れを顕微鏡により観察したところ、 $10\mu\text{m}$  ( $0.01\text{mm}$ )程度の幅を持つものであることが判明した(写真2)。また、切断面の観察により、製造時に遠心成型をすることで、従来指摘されているように、粗骨材が断面外側に、モルタルおよびペースト分が断面内側に偏在している状況も確認された。

写真2 マイクロスコップでの観察
