## 北海道における排水性舗装の機能低下に関する一考察

独立行政法人北海道開発土木研究所 正会員 ○佐藤 大  
同 上 正会員 岳本 秀人  
同 上 正会員 安倍 隆二

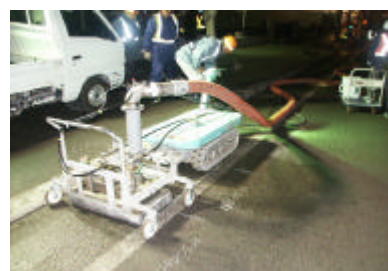
写真-1 表面処理状況

アスファルトのはく離はジェットスパー工法により行った。この工法は超高压水を路面に回転噴射し、表面のアスファルト被膜を除去する表面処理工法で、処理水は回収される。

当該箇所は平成13年9月に表-3に示した性状の排水性舗装を施工し、2ヵ月後の平成13年11月に表面処理を行った。表面処理の施工規模と施工条件を表-4、施工状況を写真-1に示す。施工直後から1年間の現場透水量試験結果を表-5に示す。

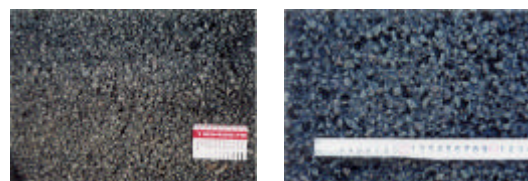
写真-2 排水性舗装の表面

また舗装表面を写真-2に示す。表面処理を行っていない排水性舗装は降雨時、表面に水が浮いた状態となっており、現場透水量結果と同様に排水機能が低下していることがわかる。

17%排水性舗装表面(表面処理) [左: 降雨時]

17%排水性舗装表面 [左: 降雨時]

- ・表面処理によって現場透水量に大きな差が生じること、劣化した排水性舗装の表面の観察により、空隙にアスファルトが押し込められている現象が確認されることから、骨材表面のアスファルトのはく離が寒冷地における排水性舗装の機能低下の主な要因の1つであると判断できる。
