# 低騒音舗装の骨材飛散抵抗評価と現道での骨材飛散対策効果について

東京都土木技術研究所技術部 正会員 ○峰岸 順一  
大成ロテック(株)技術研究所 正会員 高橋 光彦

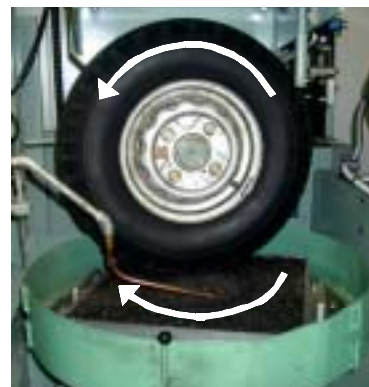
写真-2 試験装置

骨材の飛散対策を現場に適用するにあたり、その効果を室内試験で予測、確認する方法についての検討を実施した。試験に用いた装置は、写真-2に示す骨材飛散抵抗試験機である。当該試験機は、タイヤ・テーブル（供試体）を別々に作動することが可能で、交差点部等で発生するコーナリング・制動・駆動に伴う水平せん断力を発生させる。評価は、試験時間の経過に伴う骨材の飛散

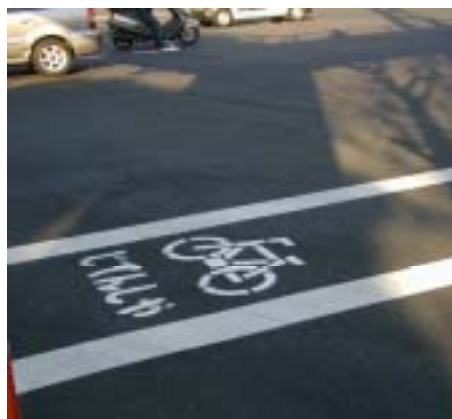
写真 - 3 透水性樹脂モルタル充填施工箇所

交差点部で通常の低騒音舗装を施工し、施  
工後早期に破損した箇所で各種工法を適用し  
た一覧は、表 - 2 に示すとおりである。各施  
工箇所を目視観察し評価したところ、骨材飛  
散対策を実施していない箇所では早期に骨材飛散が発生しているのに対  
して、実施した箇所では、施工後 1  
年 2 ヶ月～3 年 5 ヶ月経過した現在、  
骨材飛散は見られなかった。現況は、  
写真 - 3 ～ 4 に示すとおりである。
