## 県道から80m上方の急斜面における坑口部の施工

江黒トンネルは東海北陸自動車道のうち、岐阜県清見村と白川村の中間に位置する延長 1,434 m の高速道路トンネルである。地質は濃飛流紋岩類に属する小鳥川溶結凝灰岩類とその上位の彦谷溶結凝灰岩類からなる。

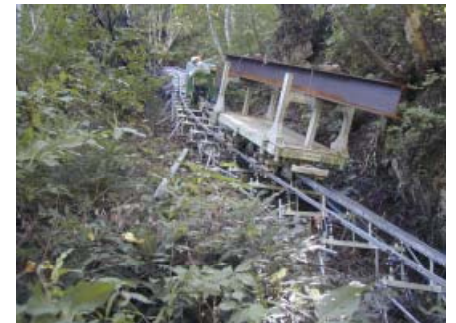
写真-3 H型鋼運搬状況

仮設構台の構築に使用する資機材等の運搬は、県道から坑口部を結ぶモノレール(最大牽引能力 3t/ $45^{\circ}$ )を使用した(写真-3)。
